島根原子力発電所2号機 中央制御室空調換気系ダクト腐食について

平成29年3月29日
中国電力株式会社

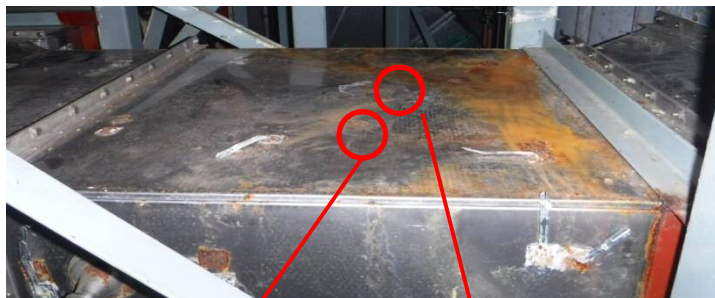
平成28年12月8日に確認した腐食孔のほかに、3箇所で腐食及び6箇所で18個の腐食孔を確認。加えて、1箇所では補強材取付用のリベット※1がダクト上面材から抜けて開口していることを確認した。また、一部のダクト及び保温材止めピン※2に軽微な腐食を確認。

3箇所の腐食の一例

- 点検調査の結果，腐食孔等が外気取入れラインに確認されること及び腐食が内面を起点として進行していることから，ダクト内面に発生した結露及び外気とともにダクト内に取り込まれた水分や海塩粒子が，ダクト内の構造物や気流の方向が変わる箇所でダクト内面に付着し，腐食を発生させたことによるものと推定。
 - ⇒ 腐食孔等は，内面を起点に発生
 - ⇒ 腐食孔等は，外気取入れラインにて確認

- 今回腐食孔等が確認された外気取入れライン（外気取入れ口～再循環ライン合流部）は、亜鉛めっき鋼板及びステンレス鋼板を使用しているが、原因調査結果を踏まえて、耐食性及び劣化状況の早期把握の観点より、ガルバリウム鋼板へ変更する等の見直しを実施する。なお、保温材は、結露対策として継続して設置する。

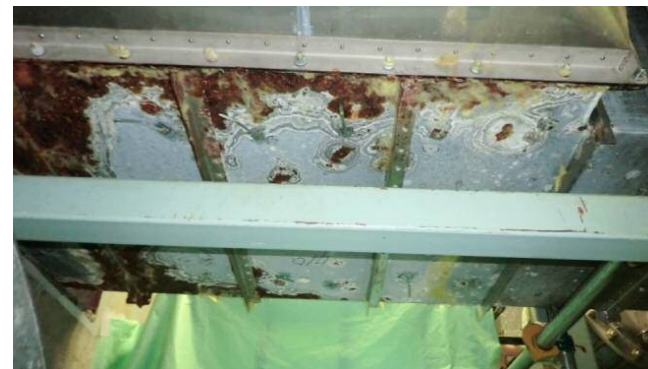
■ 3箇所腐食および 6箇所18個の腐食孔を確認
(直径約1mm～1cmの17個および約15cm×約1cmの1個)

18個の腐食孔の一例

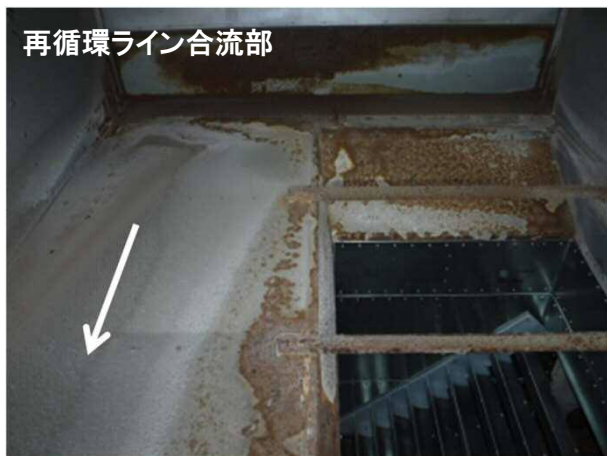
外気取入れ口～再循環ライン合流部までの間に腐食を確認した。また、再循環ライン合流部付近の一部において、腐食を確認。

外気取入れライン

- 外気取入れラインに点検口を追加設置し、既設の点検口等と合わせて、外気取入れラインの内面点検を実施する。
