島根原子力発電所2号機  
中央制御室空調換気系ダクト腐食について

平成29年5月16日  
中国電力株式会社

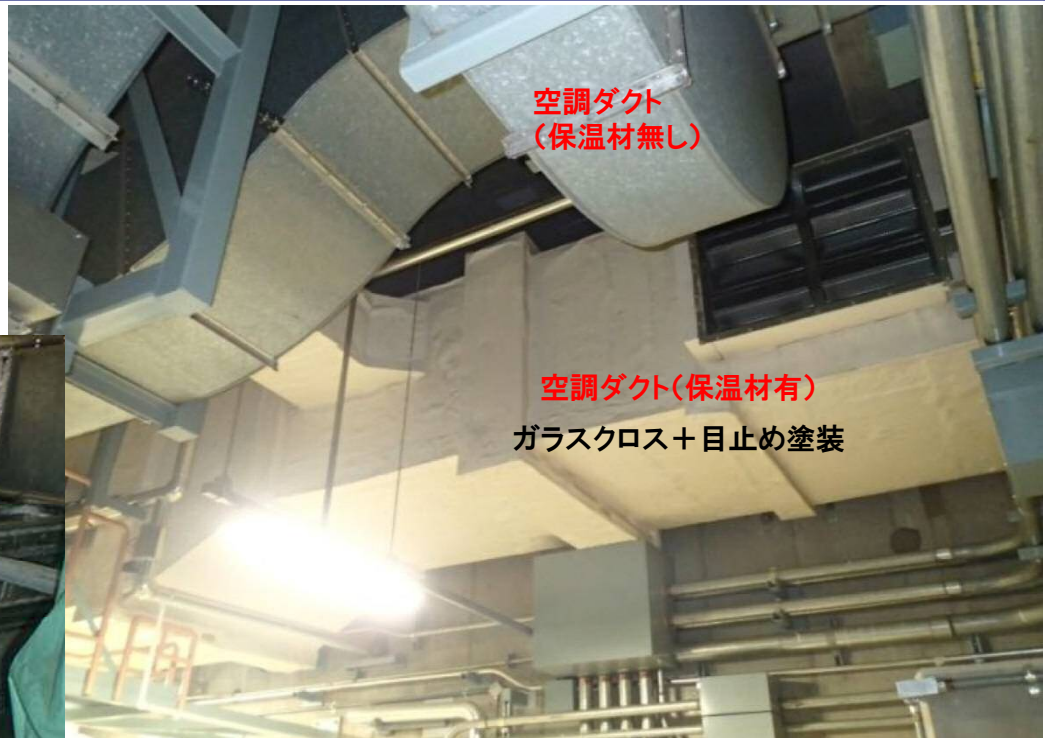
空調ダクトの一例

- 空調ダクトは、亜鉛めっき鋼板またはステンレス鋼板製。
- 結露対策が必要な箇所は、グラスウール保温板を貼り付け、周りをガラスクロスで覆って保温板を密着。ガラスクロス表面は目止め塗装を実施。

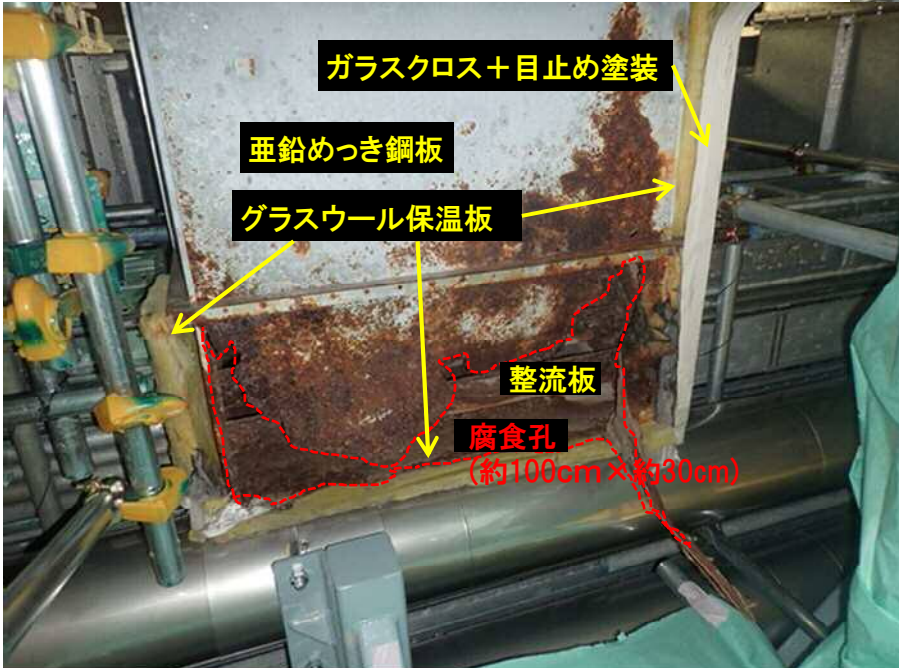
- 平成28年12月8日14時50分、中央制御室空調換気系（以下、「当該系統」）のダクトの寸法測定のために、保温材取り外し作業を行っていたところ、当該系統のダクト（以下、「当該ダクト」）に腐食孔（約100cm×約30cm）を確認。
- 当該系統は、別工事のため停止中であったが、その工事の終了に伴う確認運転のために当該系統を起動したところ、異音等を確認したことから、運転を停止。
- 当該系統は実用炉規則※<sup>1</sup>での安全上重要な機器等に該当し、系統に要求される必要な機能※<sup>2</sup>を満足していないと18時30分に判断し、同日、国へ報告するとともに関係自治体へ連絡。
- 本事象による周辺環境への放射能の影響はなかった。
- 平成28年12月16日、実用炉規則に基づき、原子力規制委員会へ「発電用原子炉施設故障等報告書」（中間）を提出。
- 平成29年3月9日、原因調査・再発防止対策等を取り纏め、原子力規制委員会へ「発電用原子炉施設故障等報告書」を提出。

H28.12.8に確認した腐食孔  
(保温材取外し後)

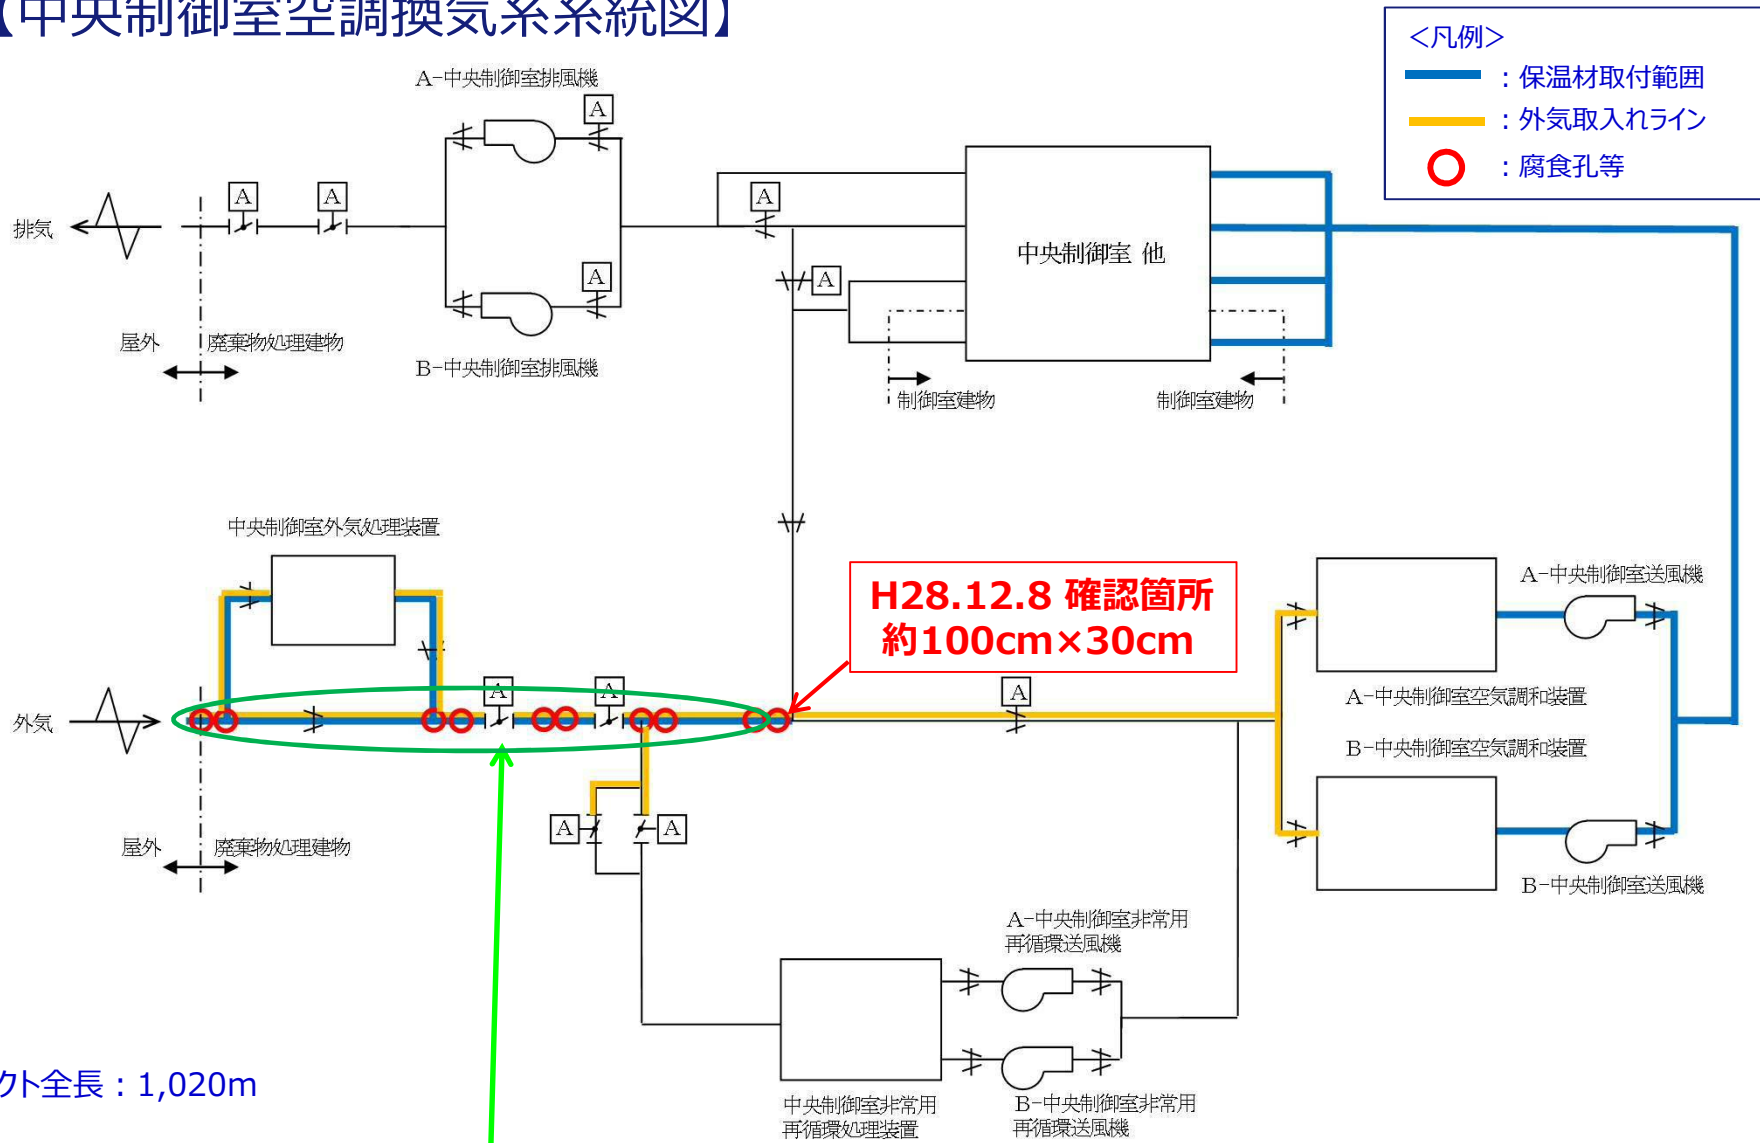
## 【中央制御室空調換気系系統図】

■ 3箇所腐食および 6箇所18個の腐食孔を確認  
(直径約1mm～1cmの17個および約15cm×約1cmの1個)

■ ダクト補強材のリベット穴開口部を確認  
(1箇所10個, 直径約5mm～1cm)

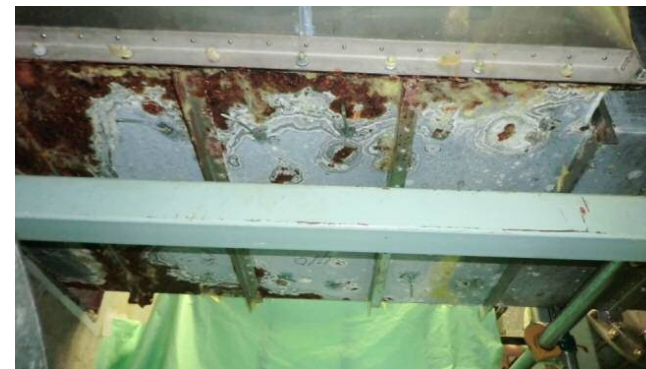
平成28年12月8日に確認した腐食孔のほかに、3箇所で腐食及び6箇所で18個の腐食孔を確認。加えて、1箇所では補強材取付用のリベット※<sup>1</sup>がダクト上面材から抜けて開口していることを確認した。また、一部のダクト及び保温材止めピン※<sup>2</sup>に軽微な腐食を確認。

3箇所の腐食の一例

- 点検調査の結果，腐食孔等が外気取入れラインに確認されること及び腐食が内面を起点として進行していることから，ダクト内面に発生した結露及び外気とともにダクト内に取り込まれた水分や海塩粒子が，ダクト内の構造物や気流の方向が変わる箇所ではダクト内面に付着し，腐食を発生させたことによるものと推定。
  - ⇒ 腐食孔等は，内面を起点に発生
  - ⇒ 腐食孔等は，外気取入れラインにて確認

- 今回腐食孔等が確認された外気取入れライン（外気取入れ口～再循環ライン合流部）は、亜鉛めっき鋼板及びステンレス鋼板を使用しているが、原因調査結果を踏まえて、耐食性及び劣化状況の早期把握の観点より、ガルバリウム鋼板へ変更する等の見直しを実施する。なお、保温材は、結露対策として継続して設置する。

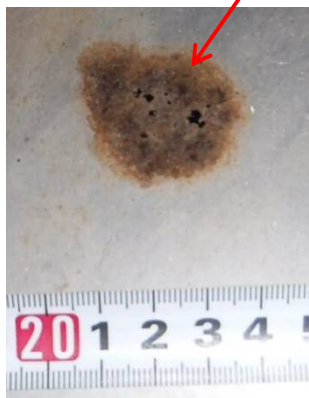
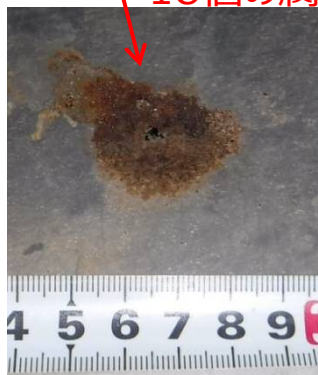
18個の腐食孔の一例

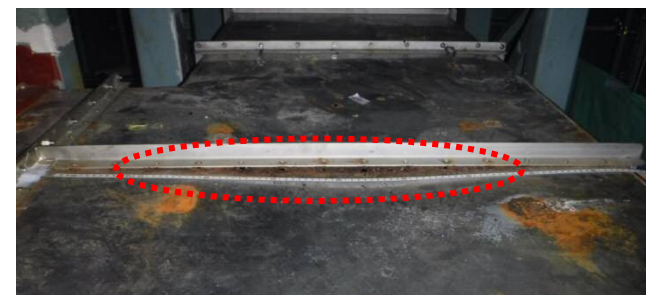
ダクト補強材を取り付けるリベットが外れていた箇所

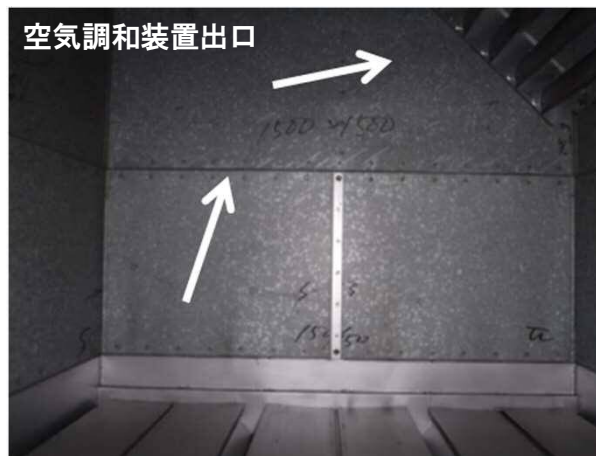
外気取入れライン

外気取入れ口～再循環ライン合流部までの間に腐食を確認した。また、再循環ライン合流部付近の一部において、腐食を確認。

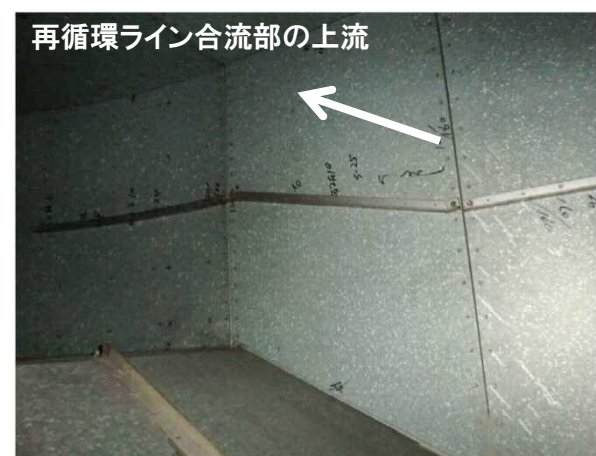
外気取入れライン以外

直接目視にて外観点検を実施した結果、異常は確認されなかった。

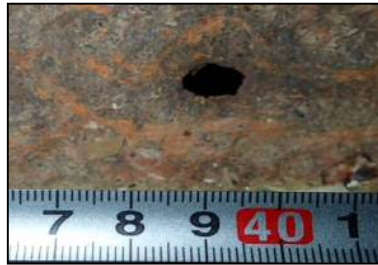
【中央制御室非常用再循環系ダクトの腐食孔】  
4箇所の腐食孔  
※直径約8mm〔最大〕

これらの腐食孔は、中央制御室空調換気系の機能・性能に影響を及ぼすものではない。また、全ての腐食孔について、当て板およびアルミテープによる処置を実施した。

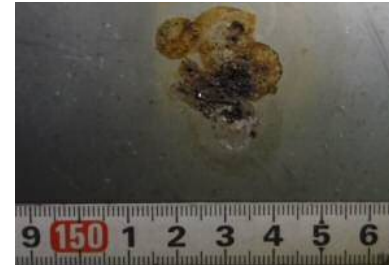
【外気取入れダクトの腐食孔】  
83箇所の腐食孔  
※直径約30 mmの範囲に直径約1mm以下の腐食孔が点在
