# 島根原子力発電所2号機 中央制御室空調換気系ダクトの腐食

平成30年 3月28日

中国電力株式会社

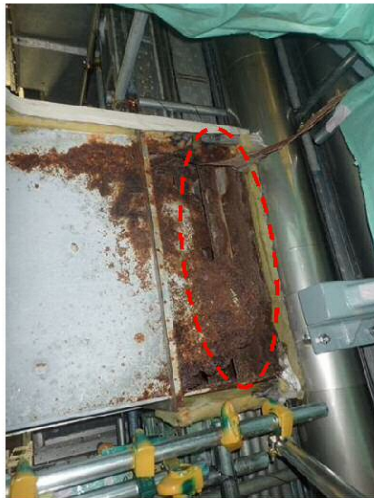
ダクト腐食箇所周辺概要図

ダクトの外面および内面の外観点検の結果、腐食孔(約100cm×約30cm)に加え、外気取入れライン※のうち「外気取入れ口から再循環ライン合流部まで」の範囲のダクトに、腐食孔や腐食(以下、「腐食孔等」)を確認しました。

腐食孔  
約 100cm×約 30cm

→ 腐食孔等が確認されたダクトは、既設ダクトと同仕様のダクトへ取替えました(平成29年2月～10月)

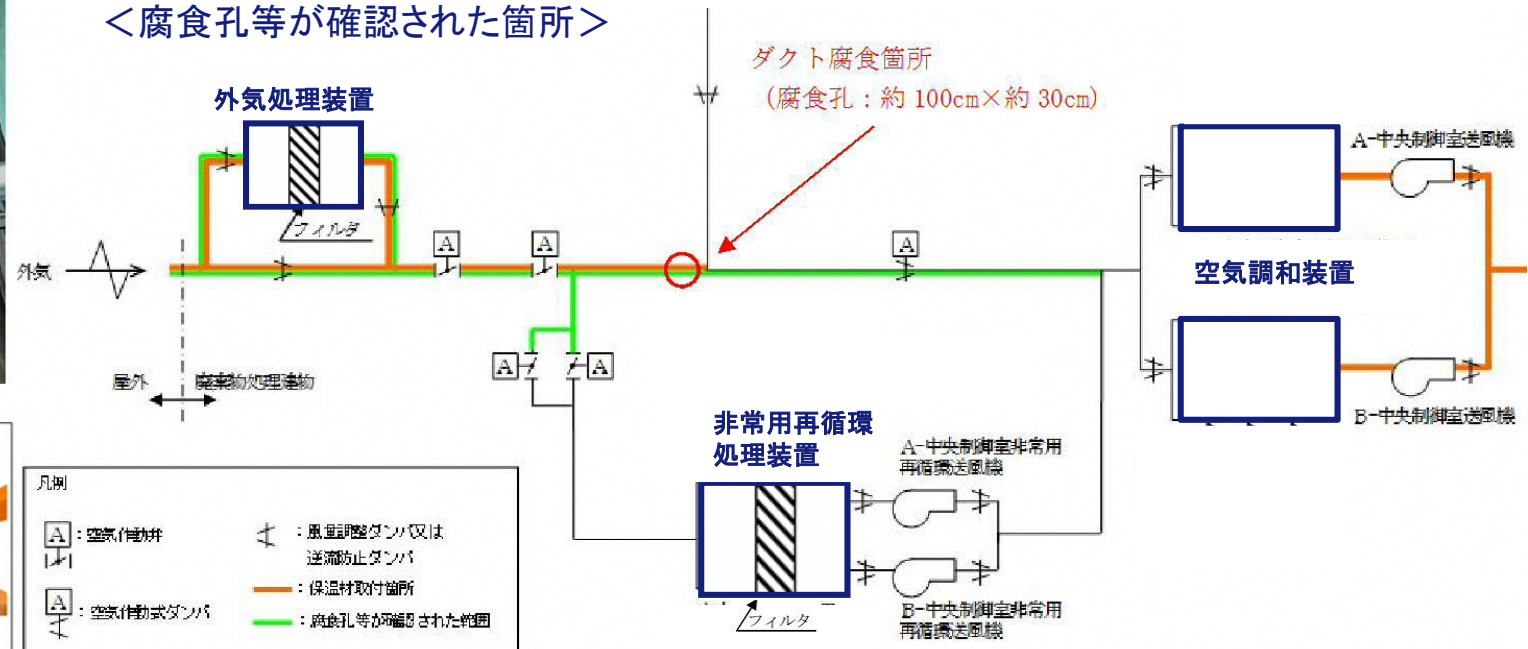
<腐食孔等が確認された箇所>

| ダクト据付状態での<br>外観点検 | 6箇所18個の腐食孔、腐食3箇所、<br>ダクトと補強材をつなぐ部品が外れたことによる開口部1箇所 等 |
| ダクト取外し後の<br>外観確認 | 12箇所46個の腐食孔<br>(ダクト取外し時に錆が剥がれたことにより貫通孔となったものと推定) |

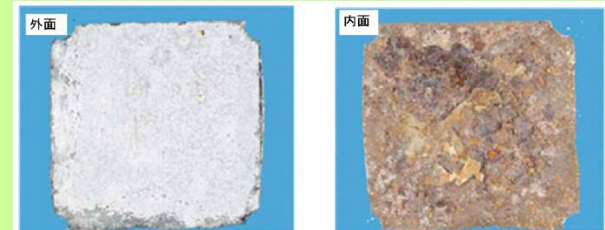
#### 亜鉛めっき鋼板ダクトの ダクト内外面観察結果

↑ダクト外面

↑ダクト内面

ダクト内面側に、より広い範囲で腐食を確認

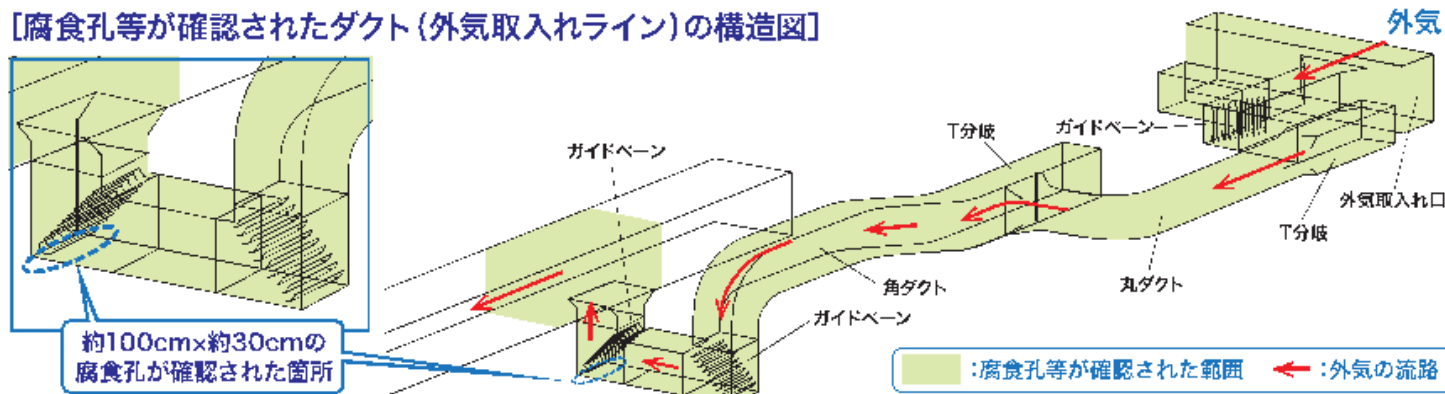
[腐食孔等が確認されたダクト(外気取入れライン)の構造図]

| <p>腐食の発生原因</p> | <ul style="list-style-type: none"> <li>○ <u>ダクト内面に発生した結露およびダクト内に外気とともに取込まれた水分や海塩粒子が、ダクト内の構造物や気流の方向が変わる箇所のダクト内面に多く付着し、腐食を発生させたものと推定しました。</u><br/>(ダクト内面側を起点とした腐食の発生・進行により腐食孔に至ったものと推定)</li> <li>○ 腐食孔(約100cm×約30cm)が確認された箇所は、<u>ガイドベーン※1</u>が設置されており、<u>ダクトルートの形状がローポイント※2であったため、</u>湿潤状態が長く維持されていたと考えられ、他のダクトに比べて腐食速度が速い状況であったものと推定しました。</li> </ul> <p>※1 気流の向きが大きく変わる箇所に設置している、気流をスムーズにするための整流板<br/>※2 ダクトの設置場所が低い位置(近傍に設置している架台との干渉回避のため)</p> |
| <p>保守点検の計画</p> | <ul style="list-style-type: none"> <li>○ <u>ダクト内面から腐食が進行する可能性があることを考慮した点検の計画になっていなかったため、腐食孔に至る前に劣化状況を把握することができなかったものと推定しました。</u></li> </ul> |

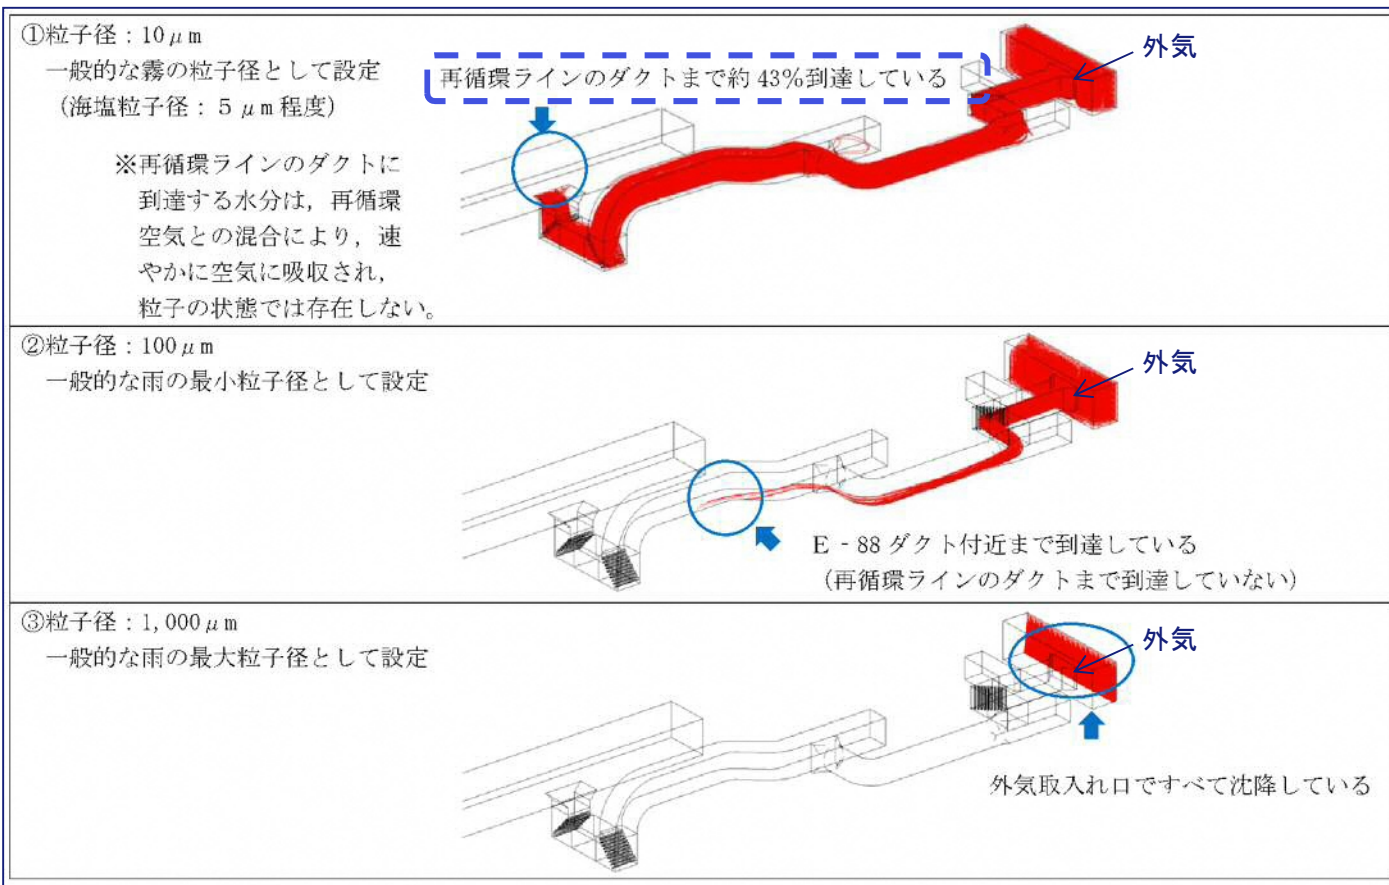
### 気流解析の結果

- 霧のような粒子径の小さい水分を外気とともに取込んだ場合、取込んだ水分は再循環ライン合流部まで到達し、水分が存在する環境であった可能性があったことを確認しました。
- 気流の方向に変化がある箇所やガイドベーン部で、水分付着量が多い傾向にあることを確認しました。
