# 島根原子力発電所2号機 中央制御室空調換気系ダクトの腐食

2019年 7月25日

中国電力株式会社

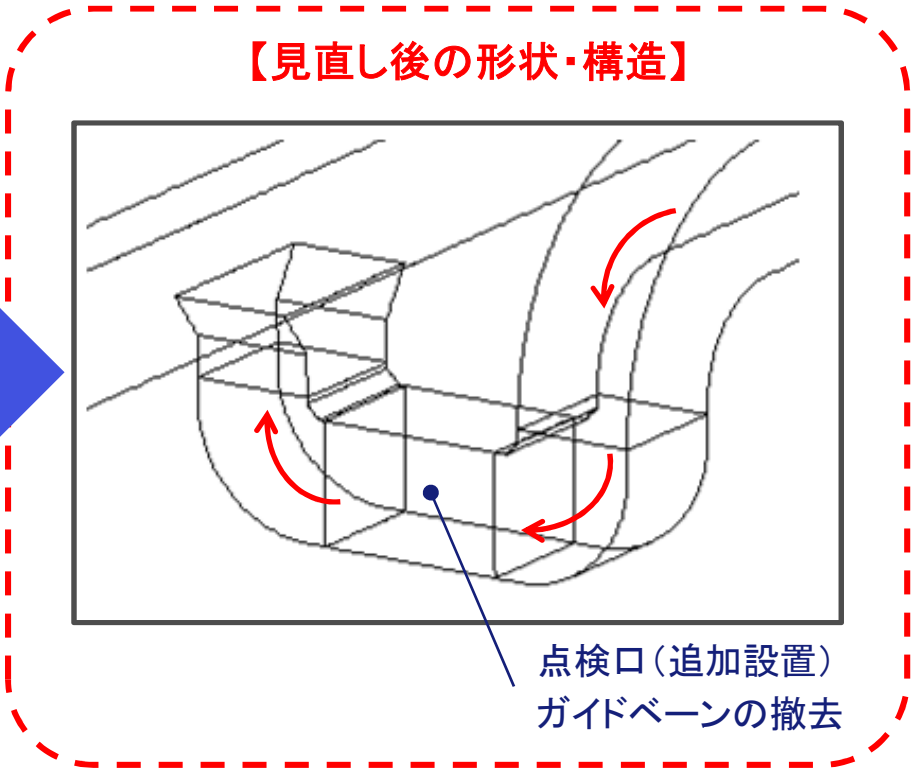
約100cm×約30cmの腐食孔  
が確認された箇所

腐食孔  
約 100cm×約 30cm

- 腐食孔が確認されたローポイントを含め外気取り入れラインのエルボ部では、ガイドベーンを設けない構造に変更し、ダクト形状も丸エルボ※に変更することで、水分が溜まりにくい形状・構造に見直します。

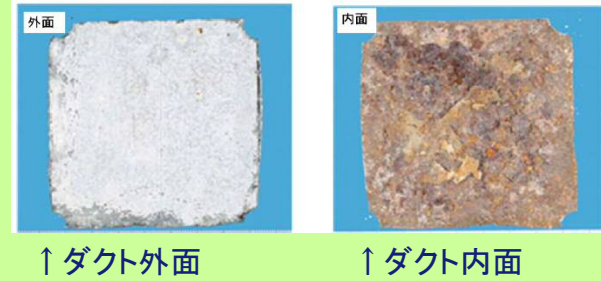
### 亜鉛めっき鋼板ダクトのダクト内外面観察結果

ダクト内面側に、より広い範囲で腐食を確認
