## 市道における照明灯転倒による歩行者負傷事故について

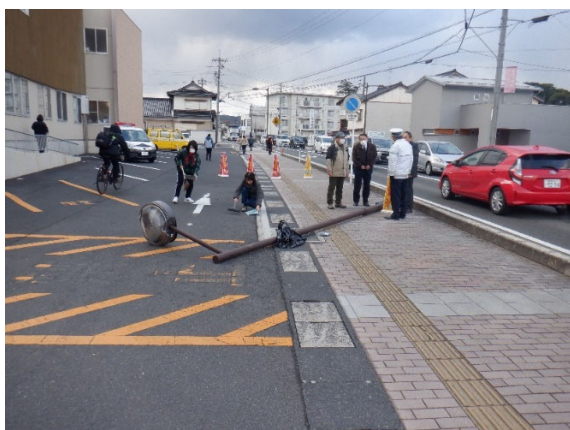
【現場写真】

被害者が集団登校中に、歩道の照明灯 (高さ約 6 m、支柱直径約 1 5 cm) が強風により根元が折れて転倒し、地面に跳ね返った支柱が被害者と接触したものです。

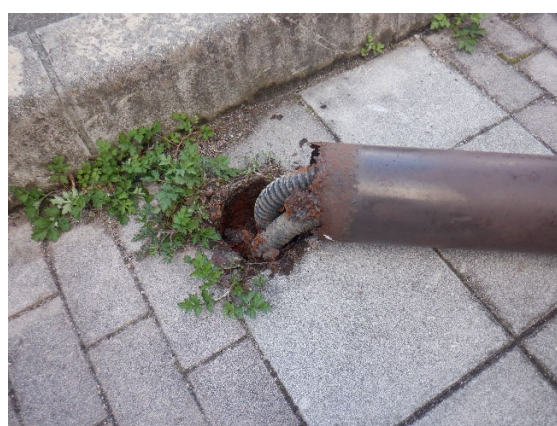
【支柱根元部写真】

転倒した照明灯は平成 1 4 年に設置したもので、点検は令和 3 年 2 月に行っており、支柱根元に腐食が認められるが緊急性は無く、経過観察としていました。

転倒原因は、支柱根元において、支柱とブロック舗装に隙間があり、雨水が溜まりやすい状況の中、腐食が進行し、強風により倒れたものと考えられます。

ブロック舗装に設置してある照明灯については、支柱根元とブロック舗装の隙間をコンクリート等により埋め、雨水が溜まらないようにします。
