## 7 月 中 の 道 路 災 害 の 発 生 状 況 に つ い て

台風 3 号 及 び 梅 雨 前 線 の 影 響 に よ り、7 月 4 日 か ら 7 月 9 日 の 間 に お い て、市 内 の 3 箇 所 で 道 路 災 害 が 発 生 し て、次 の と お り 通 行 止 め 等 の 処 置 を 行 い ま し た の で 報 告 し ま す。

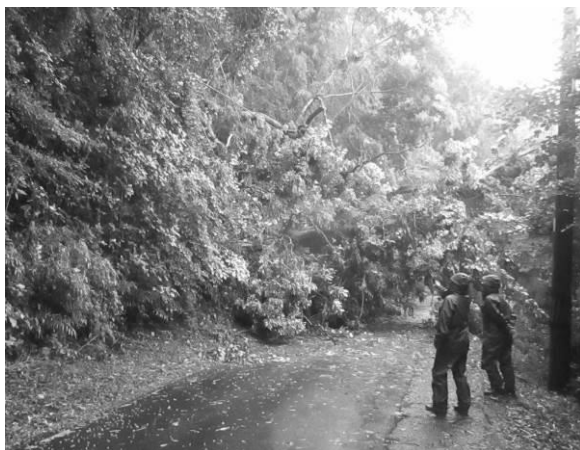
### < 被 災 状 況 >

- (1) 発 生 日 時      平 成 2 9 年 7 月 4 日 (火)      1 2 : 0 0 頃
- (2) 発 生 場 所      所 原 町 地 内   朝 山 ト ン ネ ル 付 近
- (3) 被 災 内 容      約 2 0 m 間 の 倒 木
- (4) 規 制 内 容      全 面 通 行 止 め (3 日 間)  
※こ の 間、路 線 バ ス は 迂 回 運 行
- (5) 応 急 対 応      倒 木 を 撤 去 し、7 月 6 日 に 全 面 通 行 止 め を 解 除 し ま し た。  
落 下 の お そ れ が あ る 転 石 が 見 受 け ら れ ま し た の で、仮 設 の 待 ち 受 け ポ ケ ッ ト を 法 尻 に 設 置 し て い ま す。
- (6) 今 後 の 対 応      8 月 中 に、落 下 の お そ れ が あ る 転 石 を 撤 去 し ま す。
- (7) 復 旧 費          約 1, 3 0 0 千 円

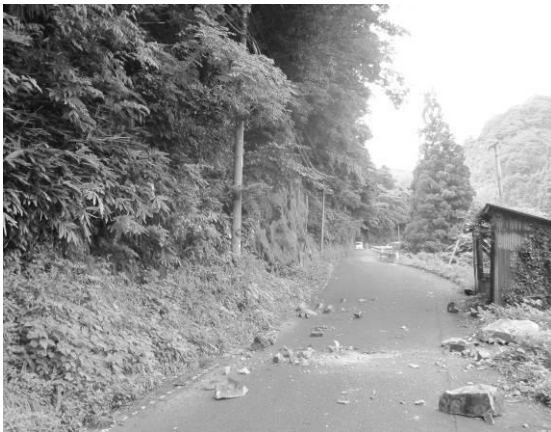
### <被災状況>

- (1) 発生日時 平成29年7月7日(金) 18:00頃
- (2) 発生場所 佐田町下橋波地内 田の上橋付近
- (3) 被災内容 落石  
石の大きさ 1.5m×1.5m×1.0m(推定)
- (4) 規制内容 全面通行止め(14日間)  
※この間、スクールバスは迂回運行
- (5) 対応状況 落石及び落下のおそれがある転石を除去し、7月20日に  
全面通行止めを解除しました。
- (6) 復旧費 約250千円

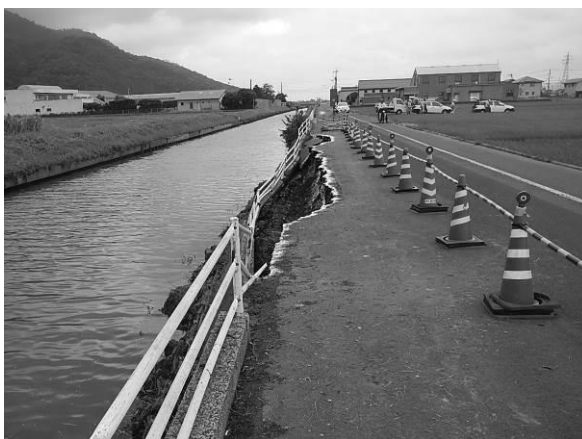
#### <被災状況>

- (1) 発生日時 平成29年7月9日(日) 17:00頃
- (2) 発生場所 大社町入南地内 堀川左岸、遙堪小学校200m西
- (3) 被災内容 道路路肩崩壊  
長さ40m 幅1m
- (4) 規制内容 車両片側交互通行(継続中)  
※通学路であるため、遙堪小学校の児童(37人)は迂回路により通学しています。
- (5) 応急対応 道路端部にバリケードを設置し、通行者の安全を確保しています。  
路肩崩落の拡大を防止するため、ブルーシートを敷設し、堀川内に土のうを設置しています。
- (6) 今後の対応 道路の本復旧については、国の災害査定を受けた後、矢板護岸による工事を施工します。  
9月議会において、補正予算を計上する予定です。
- (7) 復旧費 約25,000千円
