# 5. 福島第一原子力発電所事故を 踏まえた安全対策

# 島根原子力発電所の概要

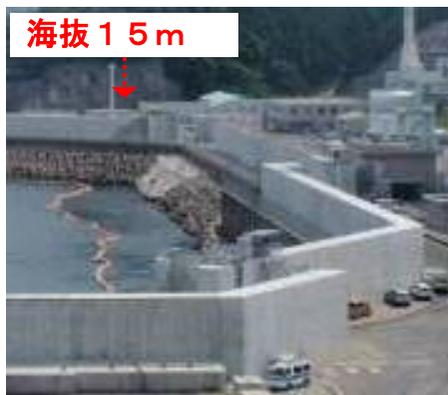
防波壁(海拔15m)で止める

津波が来ても・・・

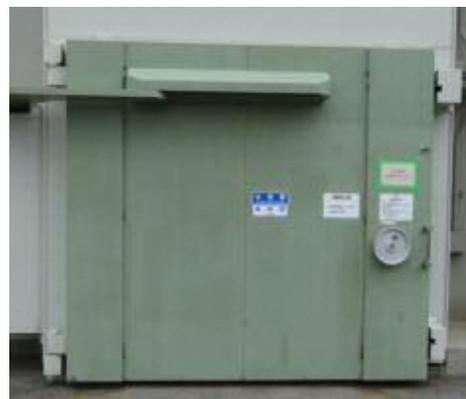
水密扉(外側)で止める

防波壁を越えても・・・

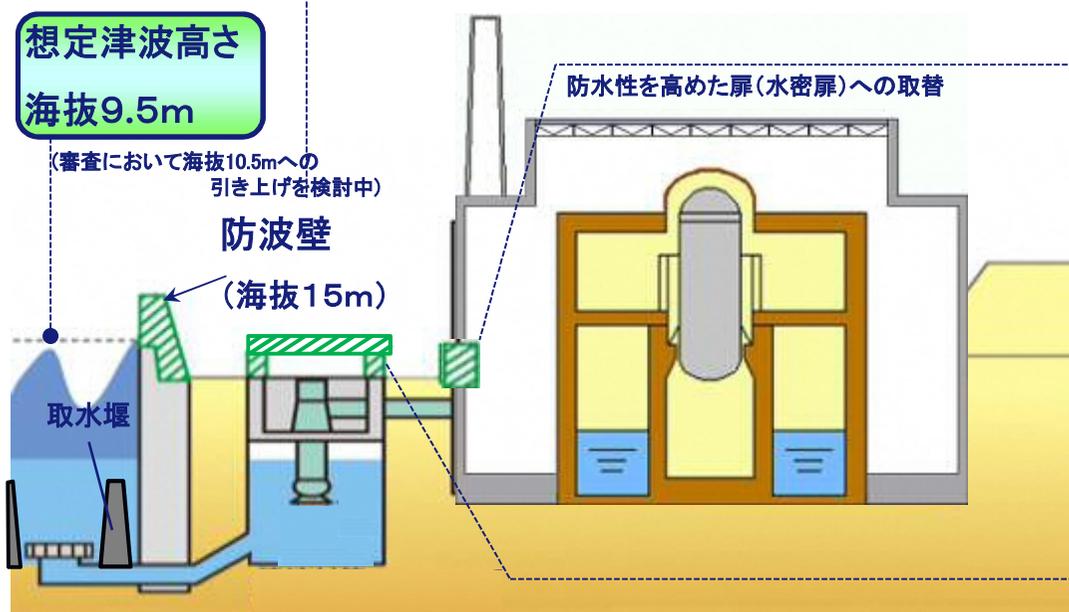
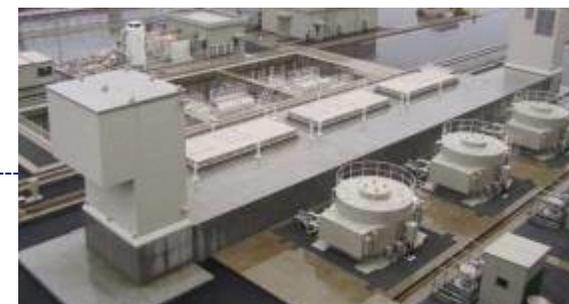
想定津波高さ  
海拔9.5m

防波壁

(海拔15m)

取水堰

防水性を高めた扉(水密扉)への取替

冷却用海水の取水ポンプ周囲に防水蓋等を設置。また、引波が発生しても海水が取水できるよう、取水堰も設置。

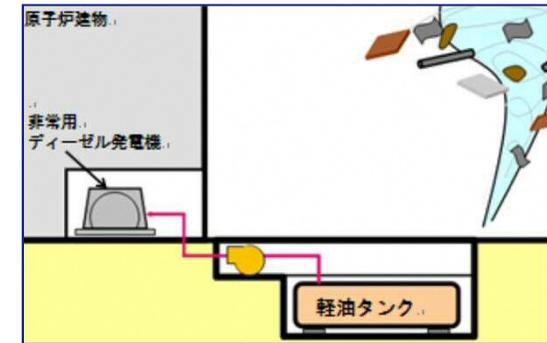
▲3号機非常用ディーゼル発電設備  
軽油タンクの地下化

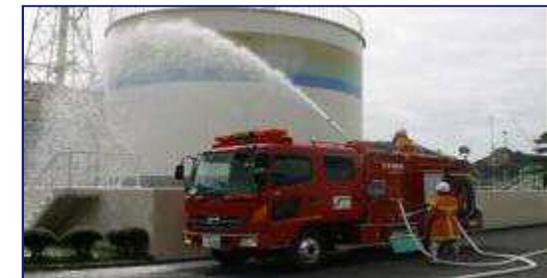
▲油火災にも対応できる化学消防車

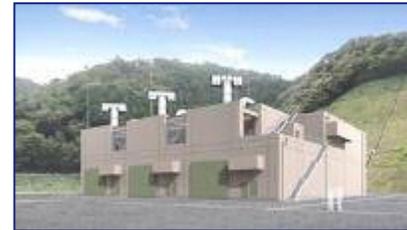
▲ガスタービン発電機

- ・冷却設備の駆動に必要な交流電源を、ガスタービン発電機や発電機車により確保
- ・ガスタービン発電機は冷却水の供給が不要となる空冷式を採用

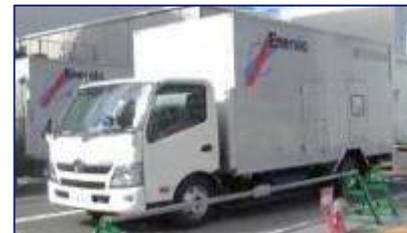
▲高圧発電機車

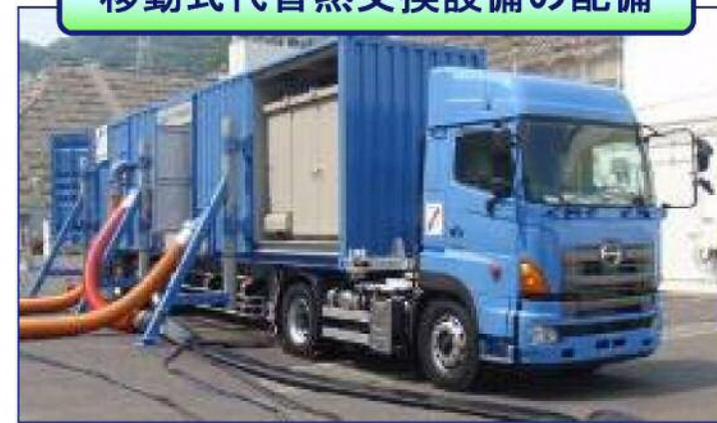
#### 移動式代替熱交換設備の配備

・海水ポンプが使用不能となった場合においても、原子炉や格納容器の熱を海に逃がすことができる代替設備

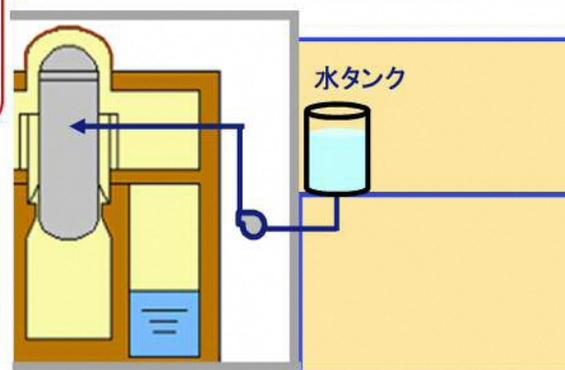
#### 注水設備の設置

- ・常設の代替注水設備を設置

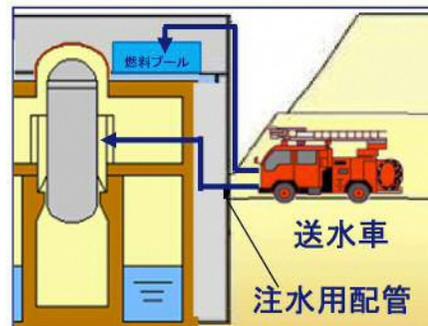
#### 送水車の配備

- ・注水用配管を多重に敷設
- ・送水車を配管に接続して注水
- ・冷却に電源を必要としない

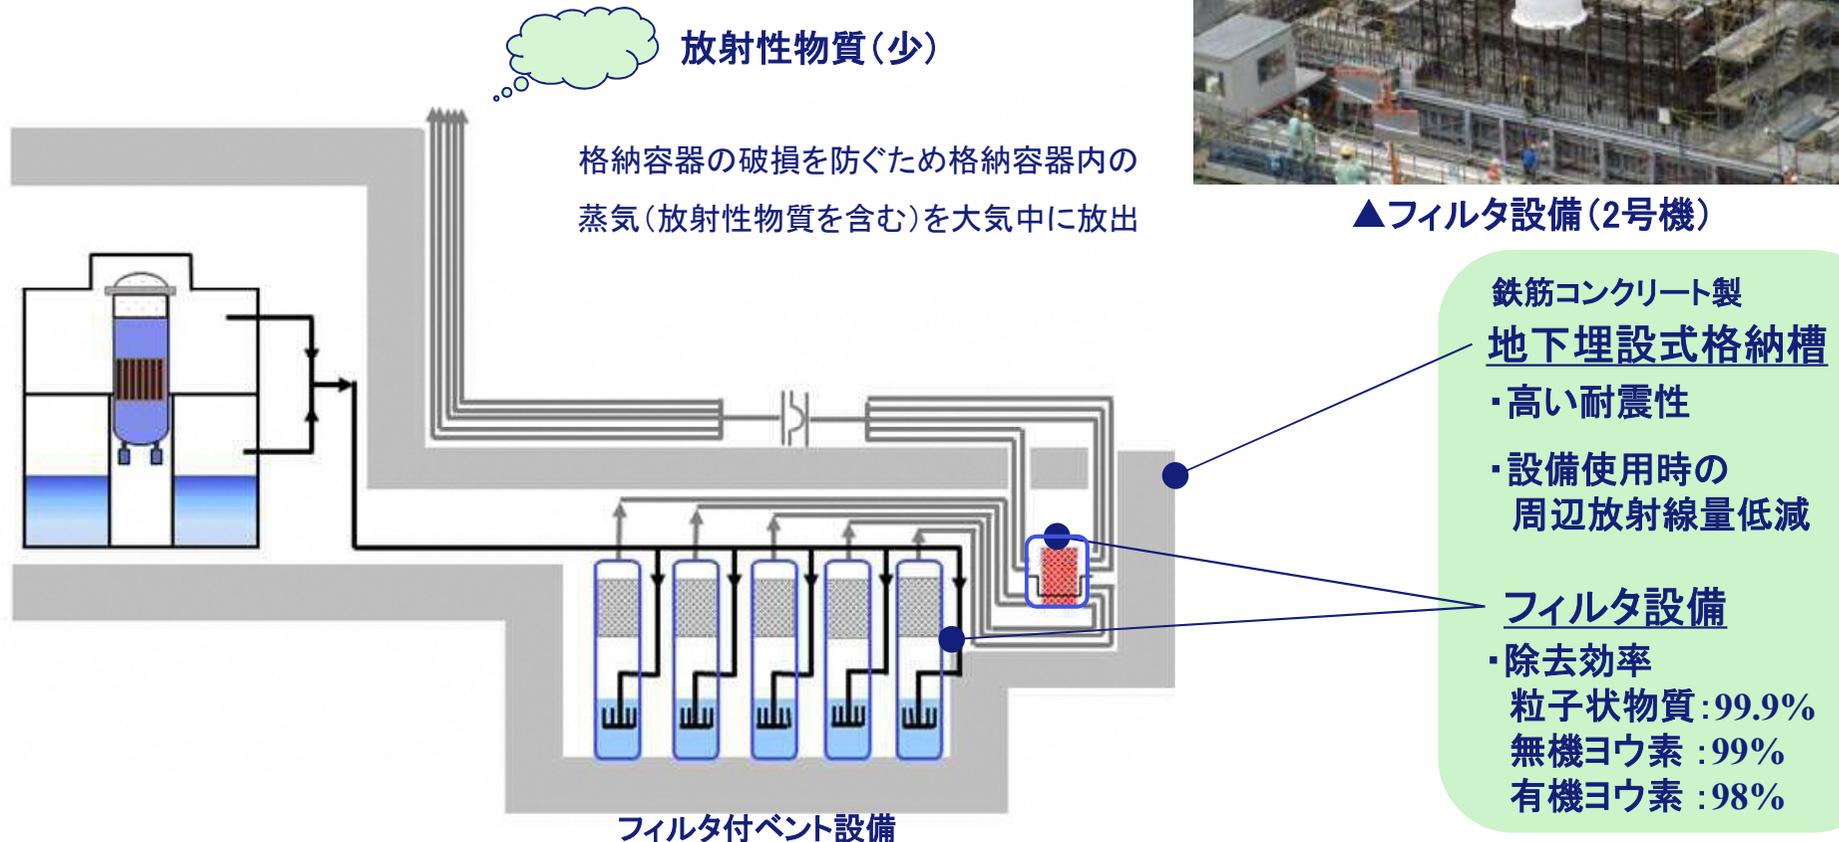
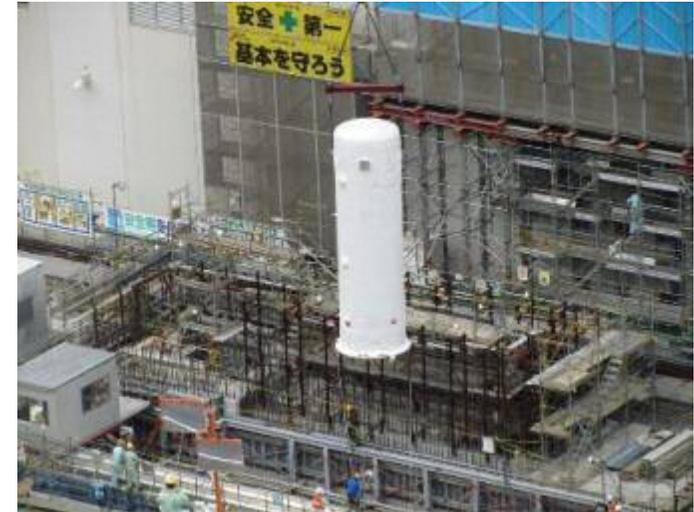
## フィルタ付ベント設備の設置

放射性物質の放出量を最小限に抑えるため、  
フィルタ付ベント設備を設置する。

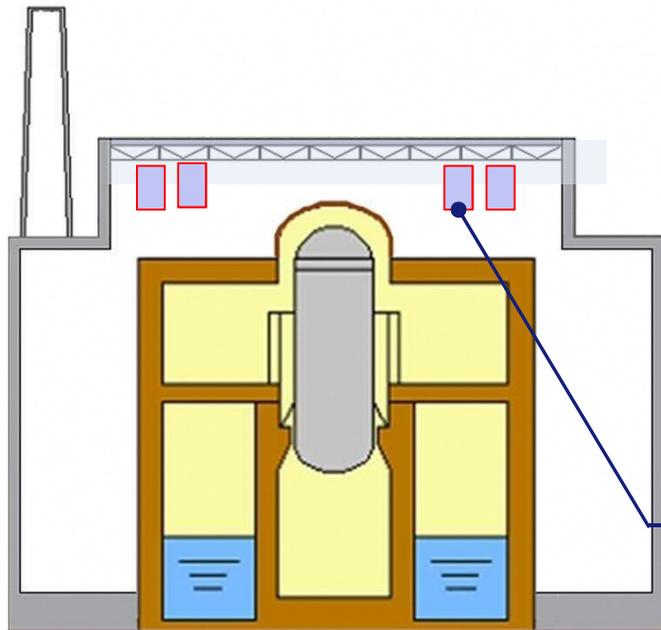
万一、水素が漏れ出ても、爆発に至る前に検知・処理

対策イメージ

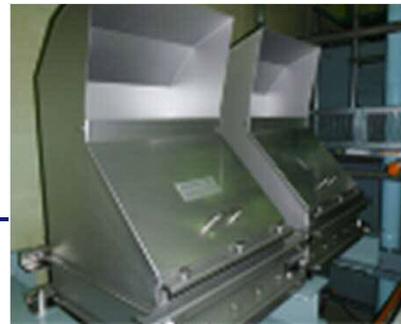
水素処理装置

### 水素処理装置による処理

- ・触媒の作用により自動的に水素を処理(水蒸気に変換)
- ・電源は不要

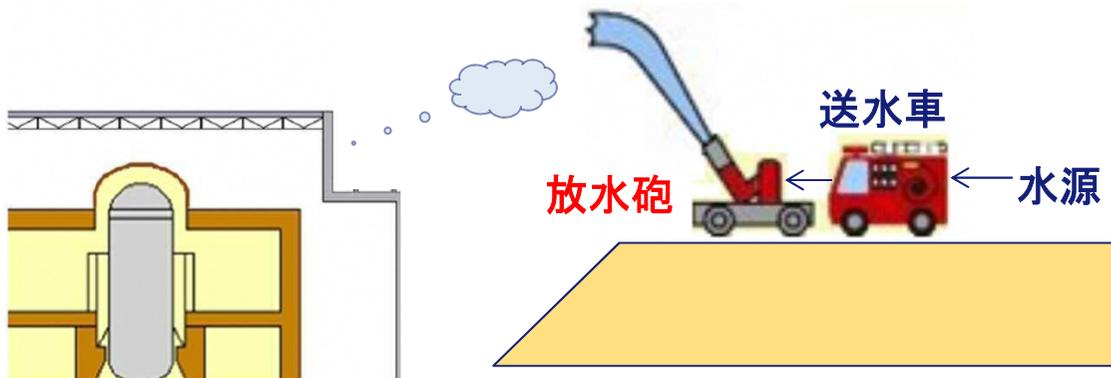
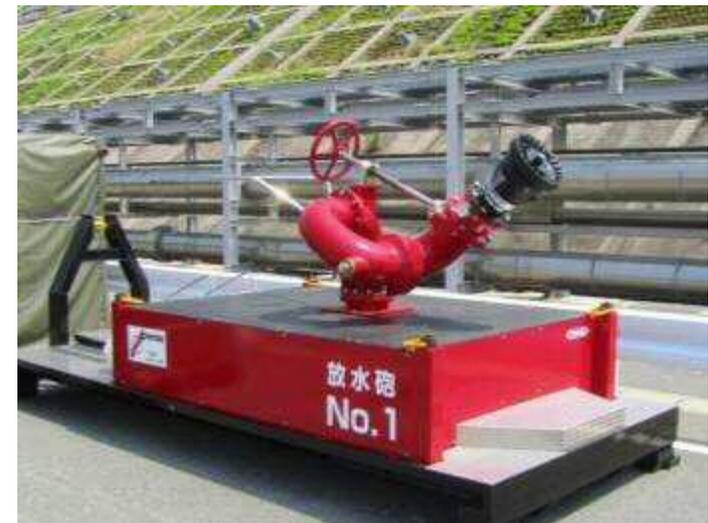
放水砲を配備

・放水砲の放水により放射性物質を打ち落とす

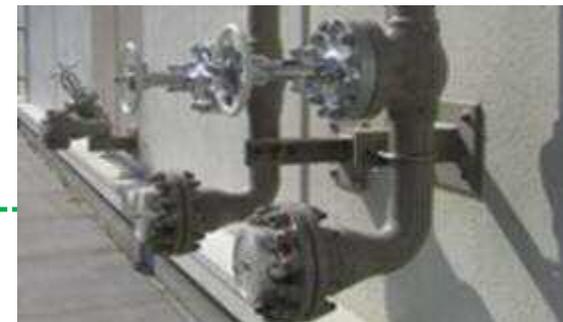
▲送水車接続口等を設置し、対応を迅速化

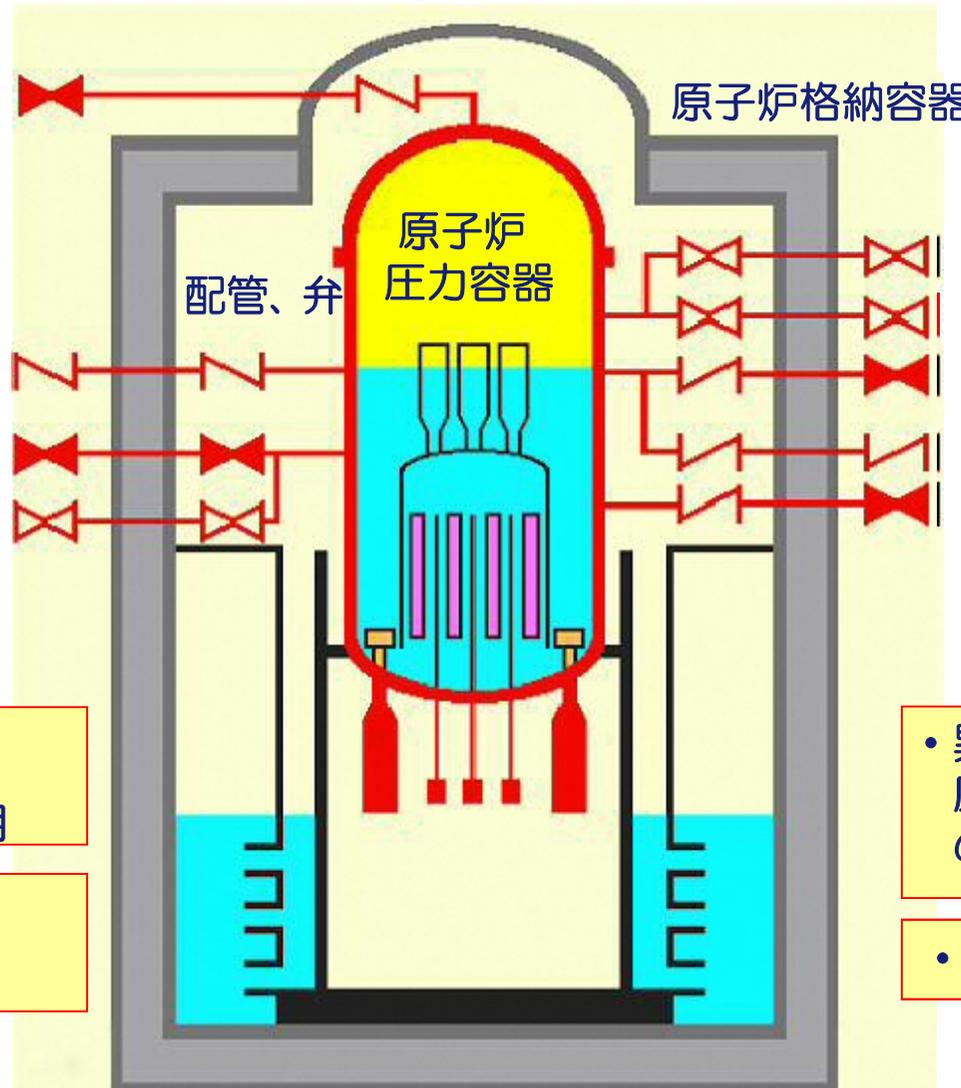
# 原子炉冷却系の設計上の考慮

- 強度、耐食性に優れた材料を使用

- 原子炉冷却材の漏えい防止

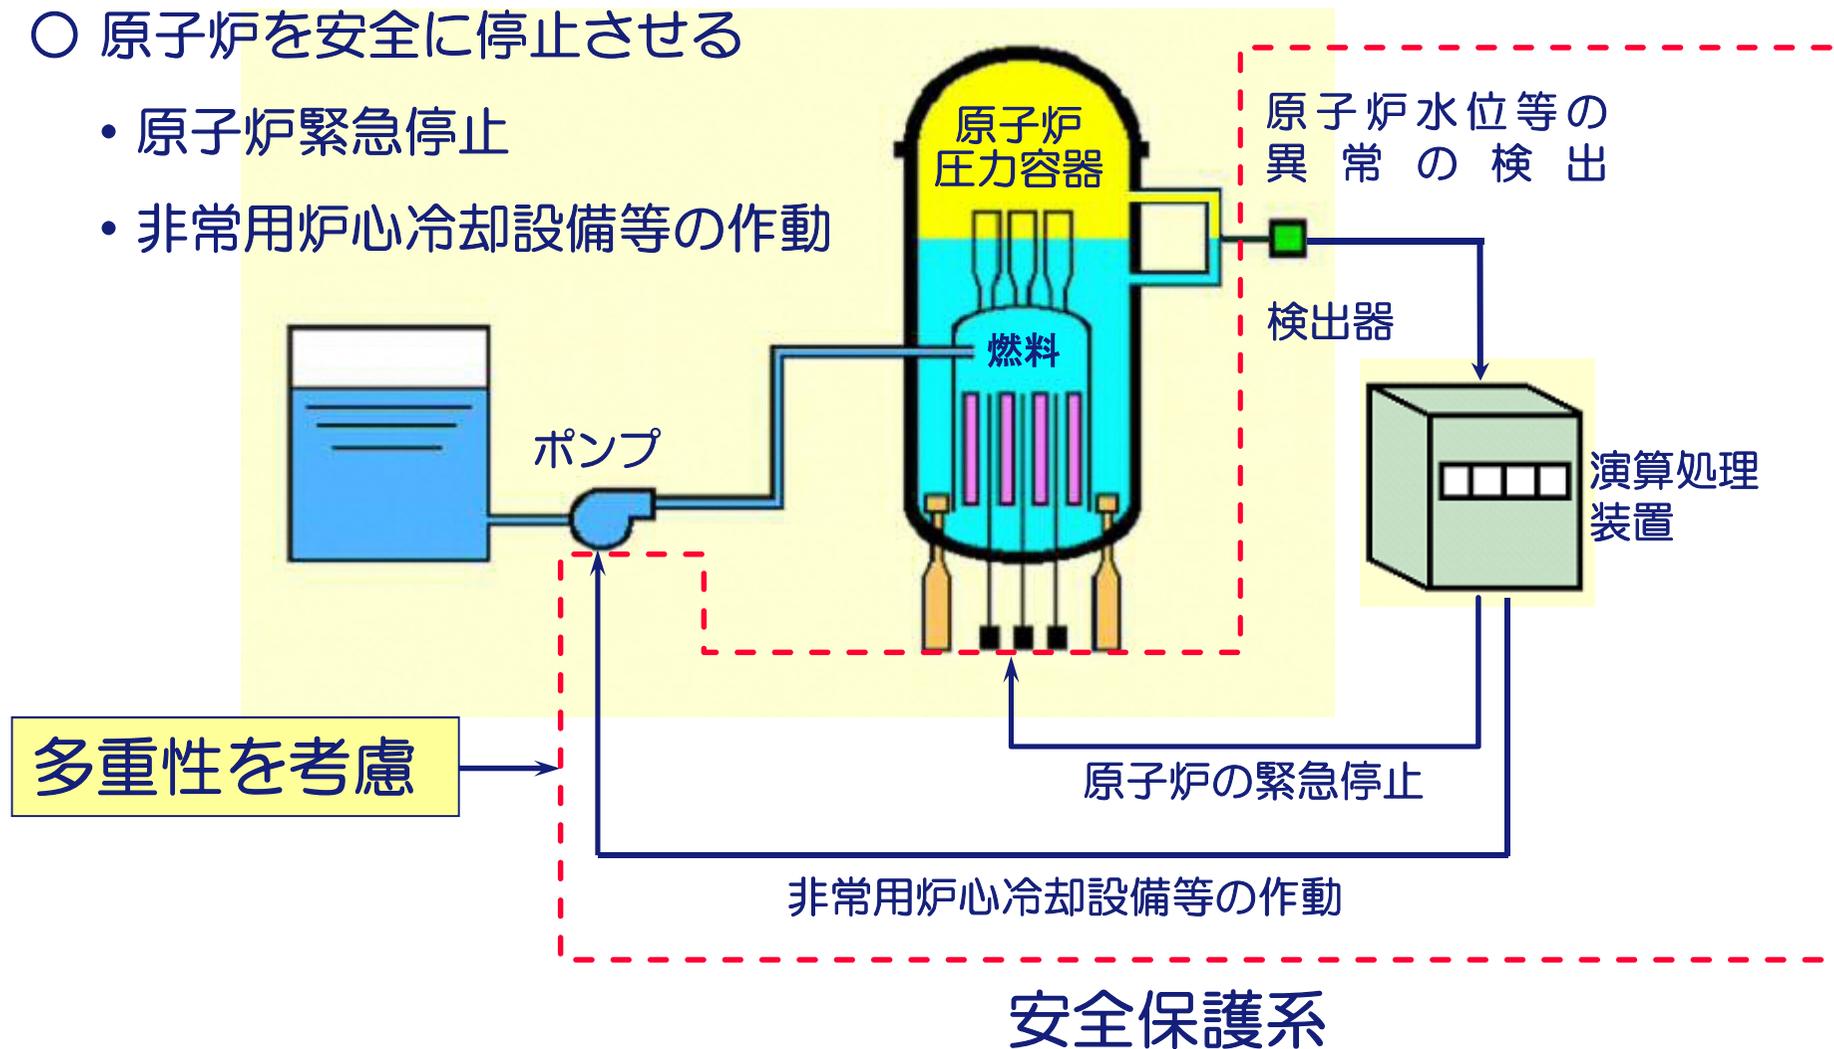
- 異常時に発生する圧力に対して余裕のある設計

- 漏えいの早期検知

- 原子炉水位等の異常を検出する
- 原子炉を安全に停止させる
  - ・ 原子炉緊急停止
  - ・ 非常用炉心冷却設備等の作動

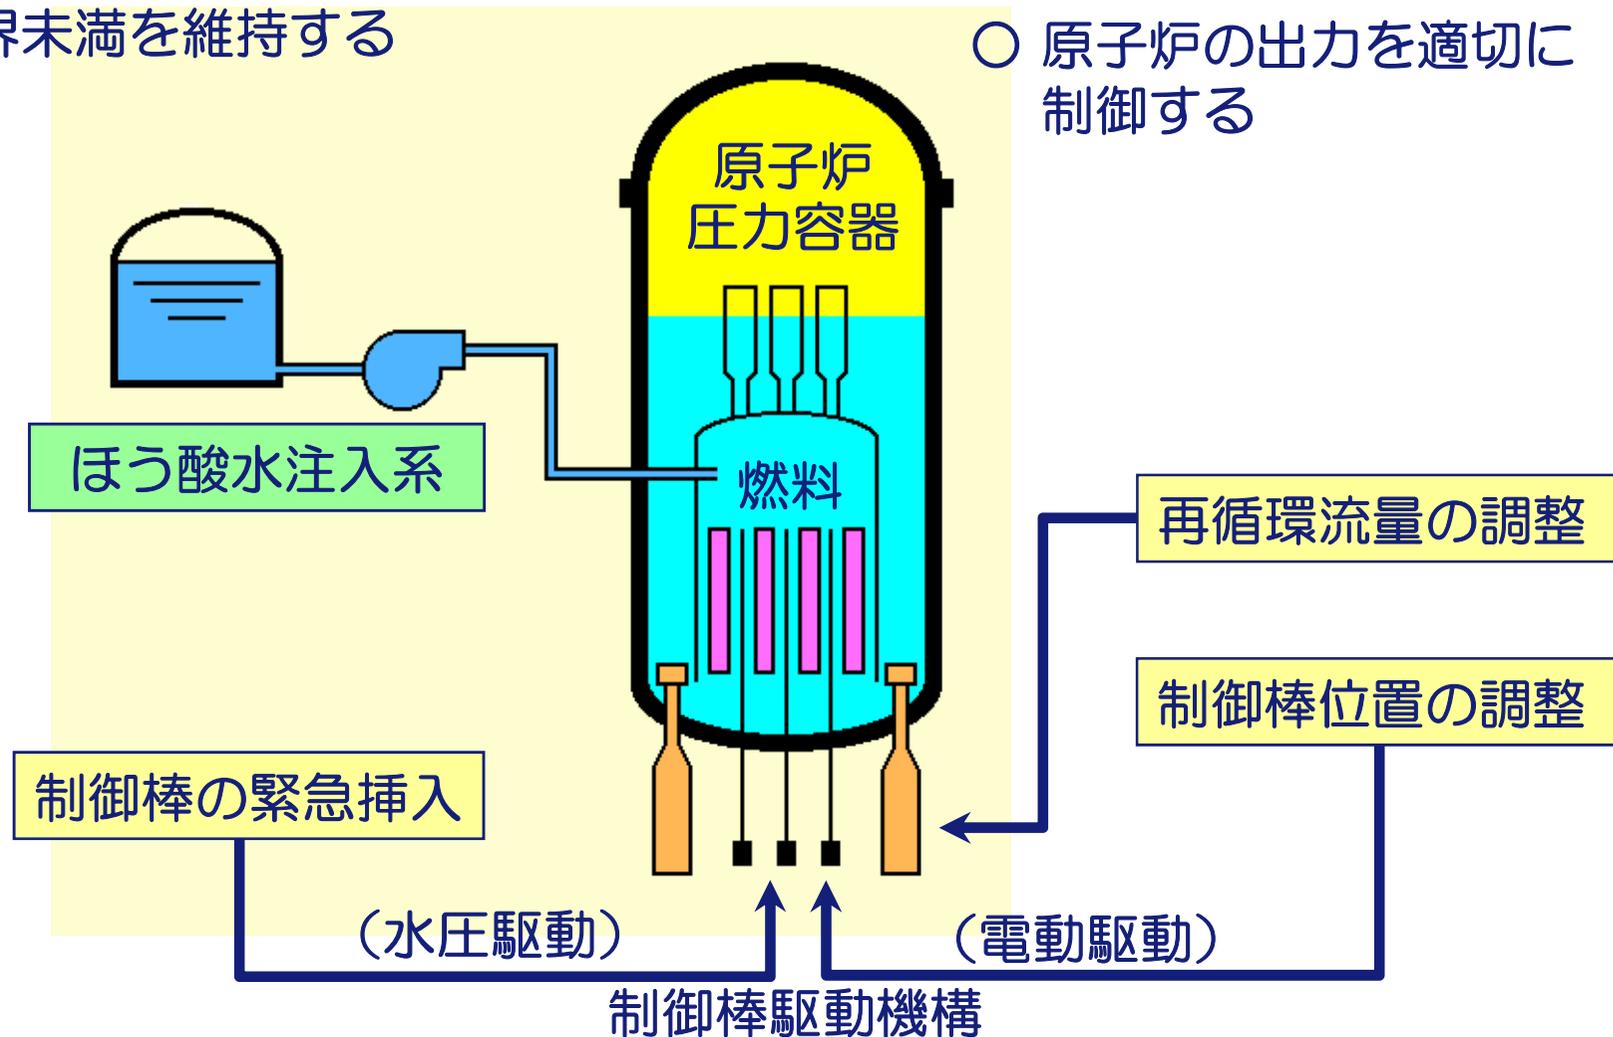
# 原子炉停止系および反応度制御系

- 臨界未満を維持する

- 原子炉の出力を適切に制御する

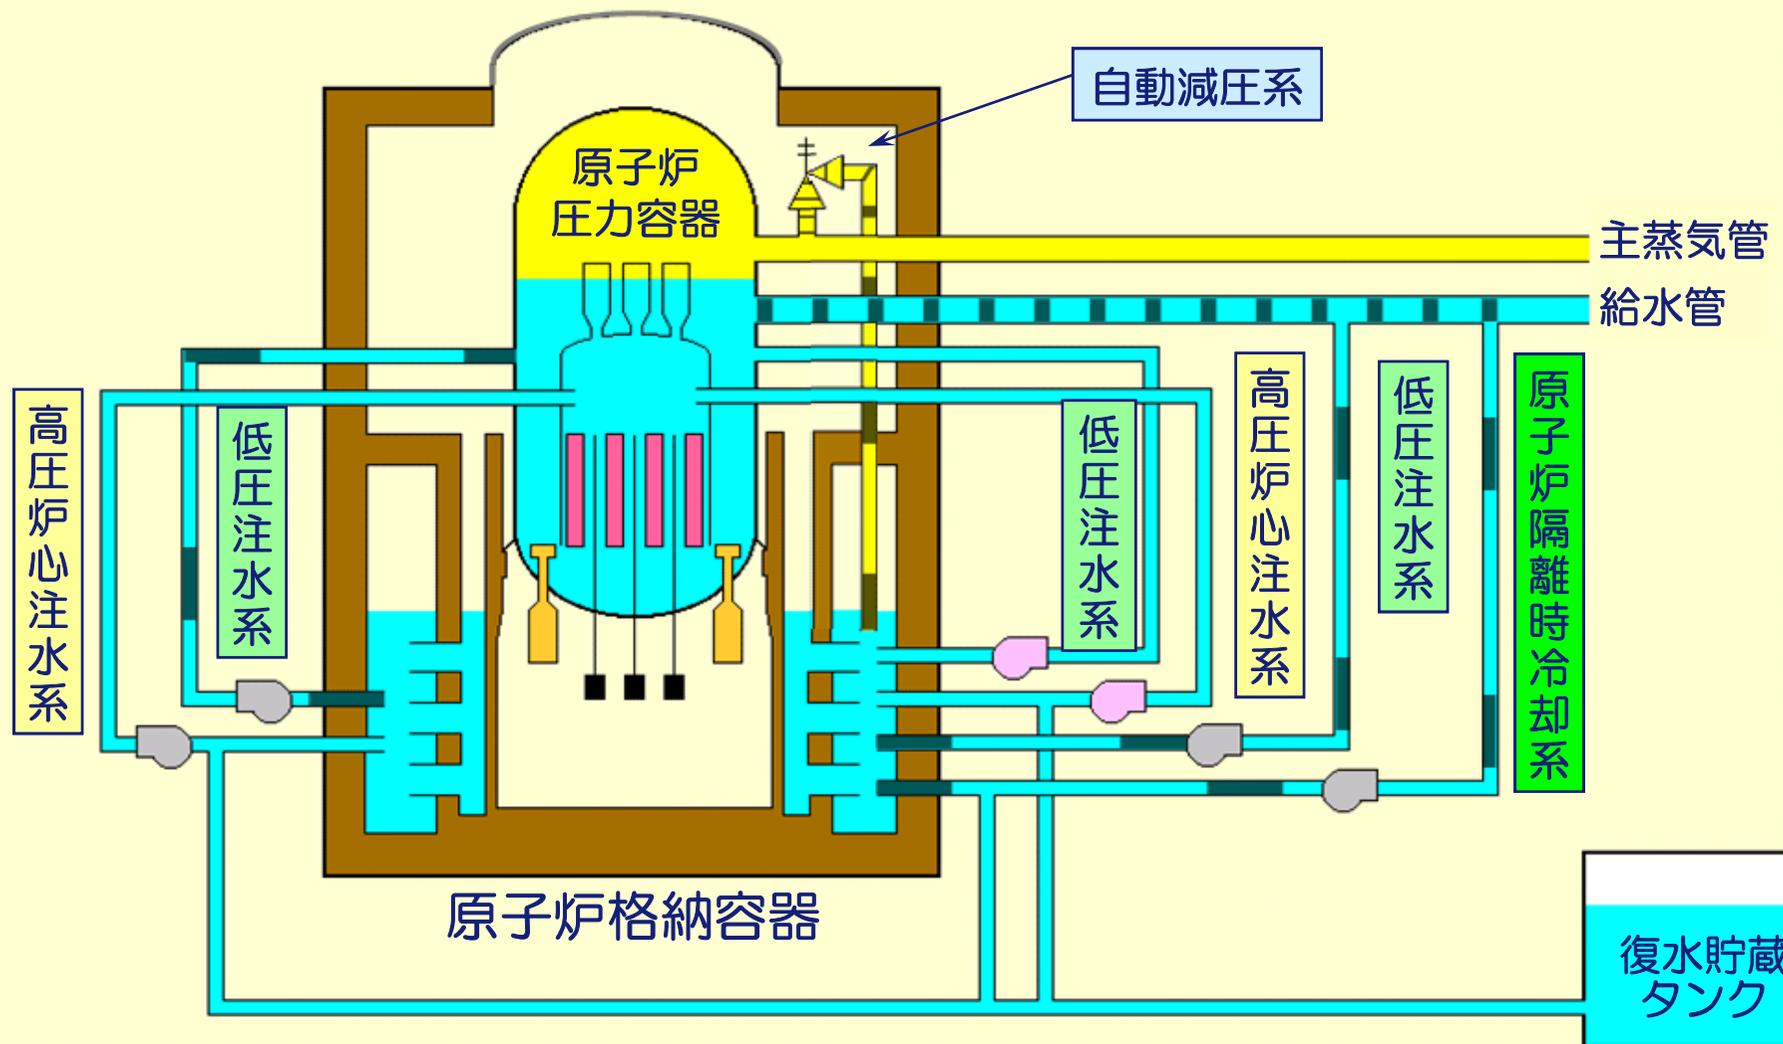
# 非常用炉心冷却系 (ECCS)

○ 事故時に炉心の冷却を確保する

- 多重性 (同一の設備を2系列設置)
- 独立性 (電源及び配置を分離)

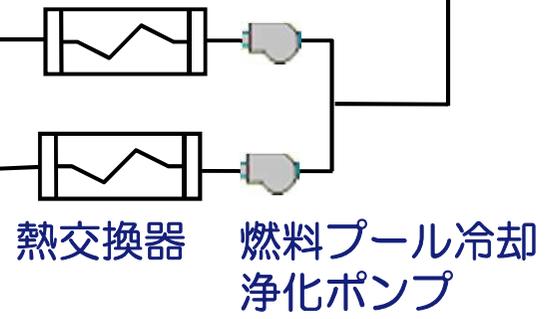
## 燃料貯蔵設備

- 臨界防止
- 崩壊熱除去
- 放射線の遮へい
- プール水の漏えい防止
- 燃料の落下防止

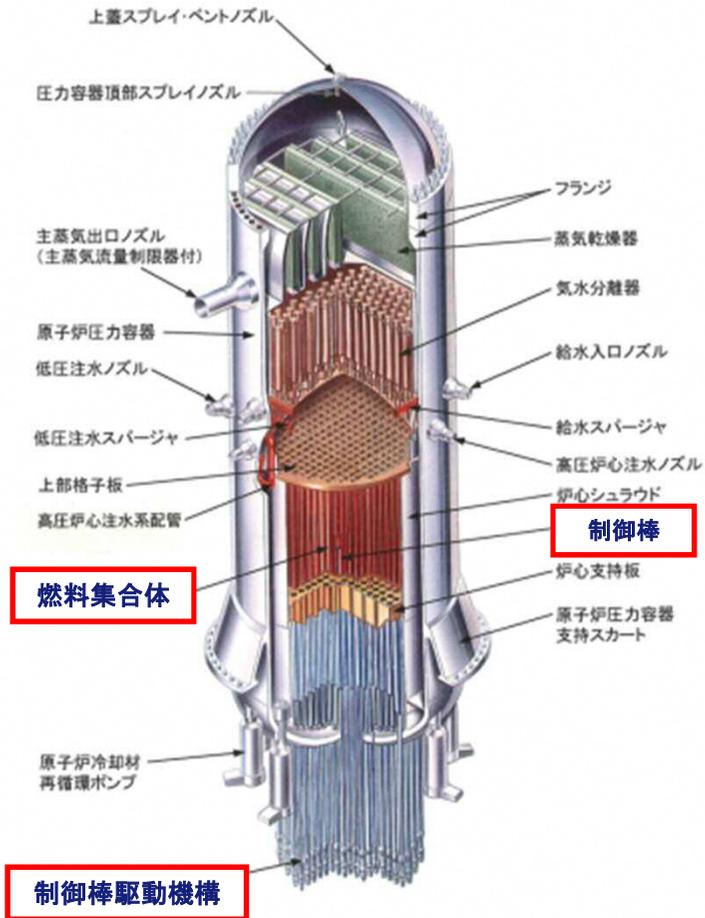
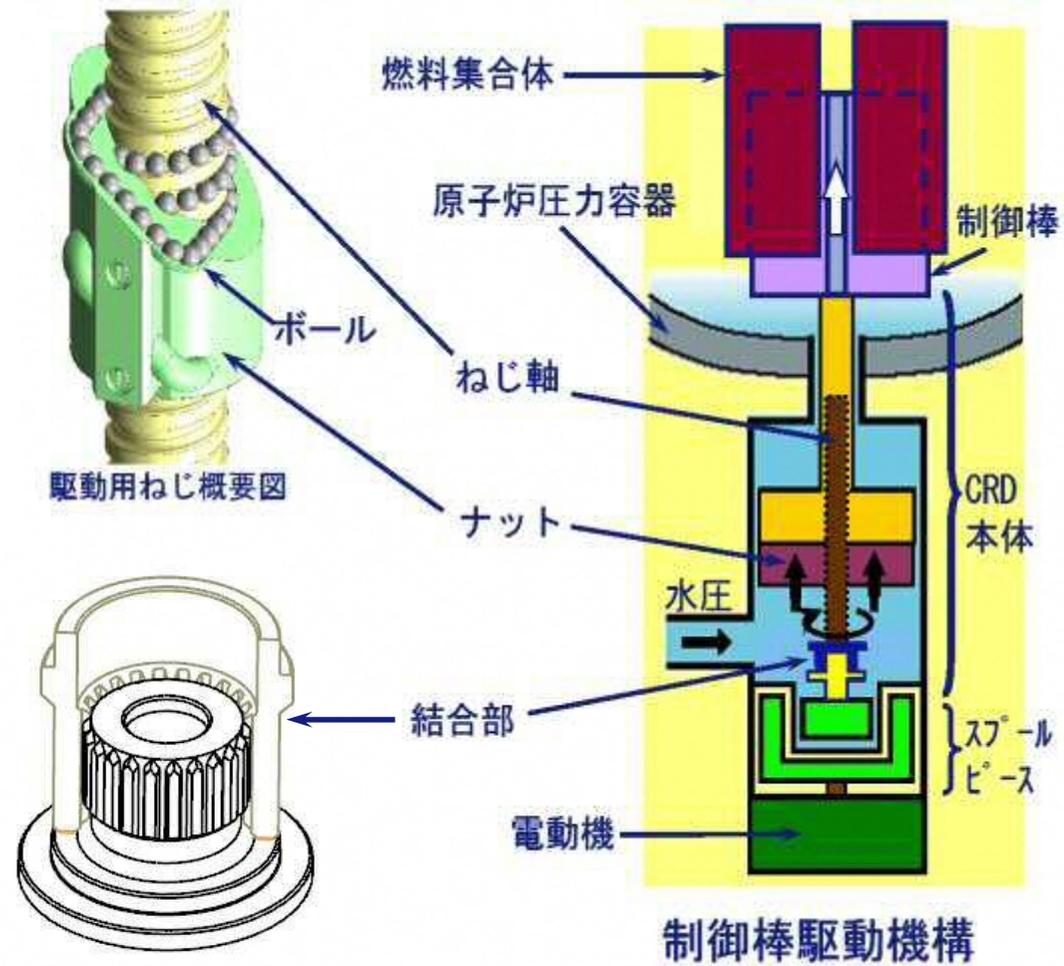
# 制御棒駆動機構 (CRD) について

通常駆動: 電動機駆動により制御棒を挿入・引抜  
緊急停止(スクラム): 水圧駆動により制御棒を急速挿入

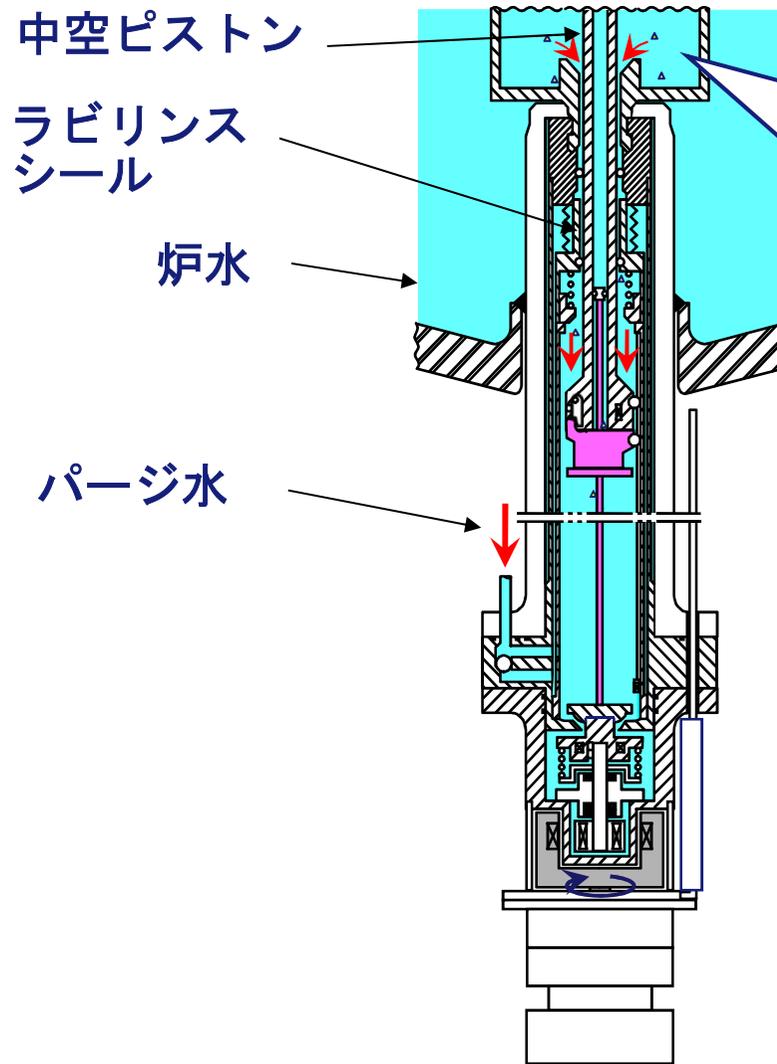
# (参考) 異物混入メカニズム

- ① 規定のパージ水量より少ない流量でCRD複数体の同時挿入を実施
- ② 中空ピストンの上昇に伴って生じるCRD内空間容積の増加分が、パージ水量より大きいため、原子炉内から異物を含んだ炉水がCRD内に流入

CRD据付後の系統試験において、CRDを同時に複数体挿入する試験を規定のパージ水量以下で実施した。その際、最終炉内清掃前の原子炉水がCRD内へ流入した可能性が否定できないことを確認した。

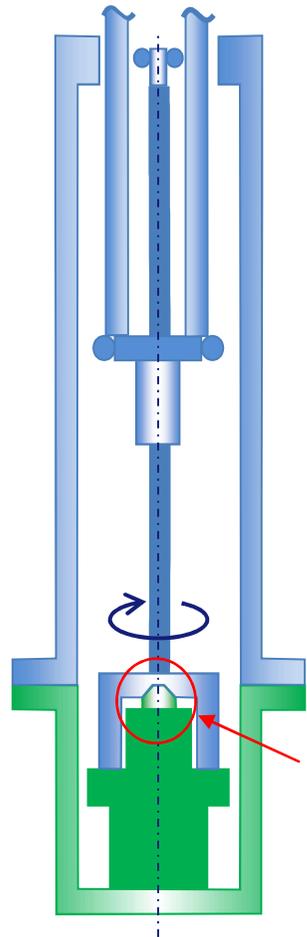
正常なはめ合い状態

ねじ下端が  
軸上端に着座

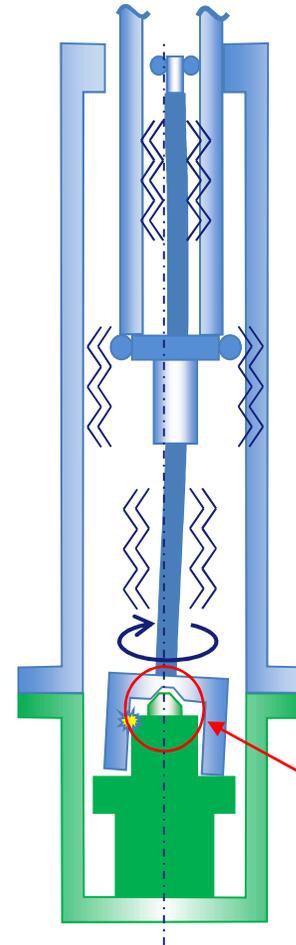
はめ合い不足状態

ねじ下端が  
浮いている

ねじ軸の心が安定しないため  
駆動用ねじの抵抗力が増大

CRD本体とスプールピースがしっかりと結合していない場合、ねじ軸の心が安定せず、ねじ軸のボール走行面とボールの接触が不安定になり、ねじ軸のボール走行面が損傷することで、駆動用ねじの抵抗力が増大することを確認した。

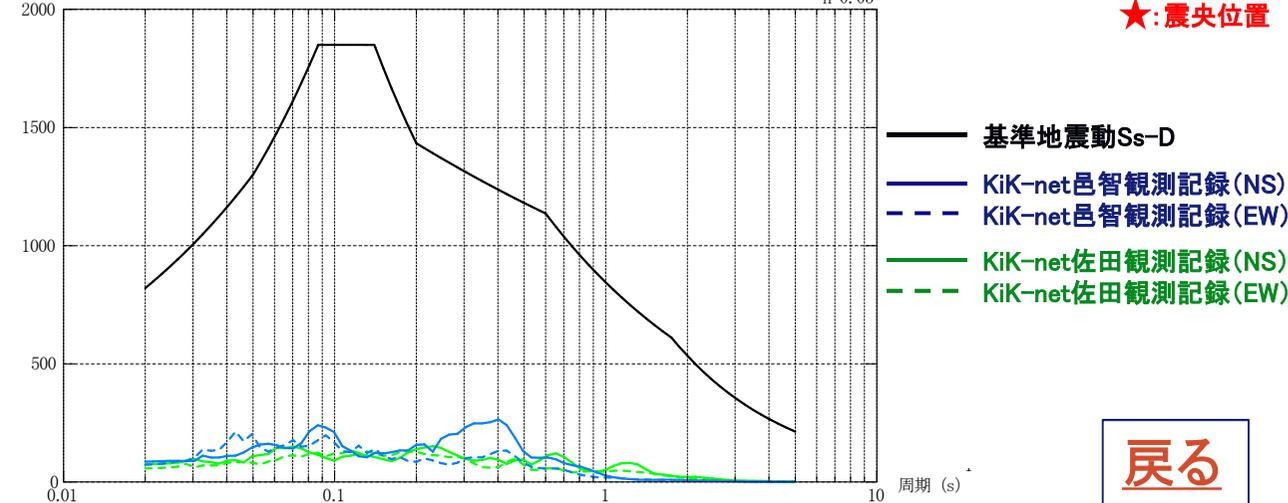
- 震源近傍の地震観測点 (KiK-net佐田、KiK-net邑智)における岩盤中の観測記録と基準地震動Ss-D(岩盤で設定)を比較
- 最大震度5強を記録した地震であったが、震源近傍の観測記録でも、最大加速度・応答スペクトルともに基準地震動Ss-D(820gal)の1/10程度

基準地震動Ss-DとKiK-net観測記録の加速度応答スペクトル比較(水平方向)
