資料3

島根原子力発電所2号機 新規制基準への適合性審査の状況

平成30年 6月 8日

中国電力株式会社

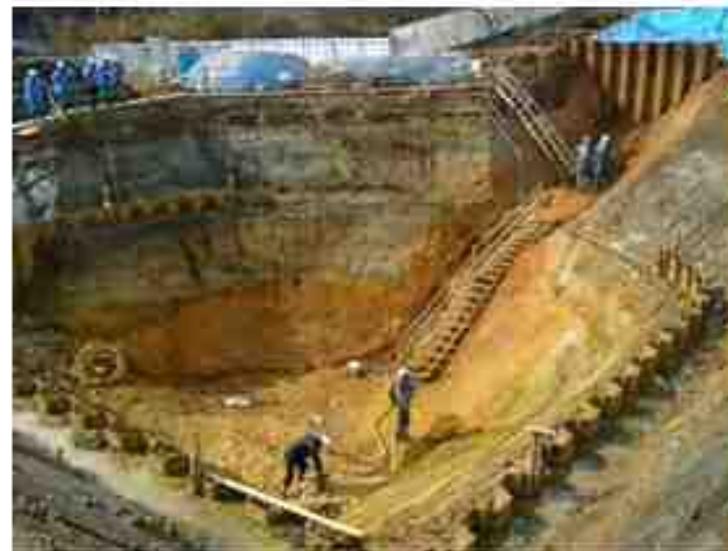
トレンチ調査状況

ボーリング調査等の結果、断層の可能性がある箇所において、
断層の活動時期等を把握。

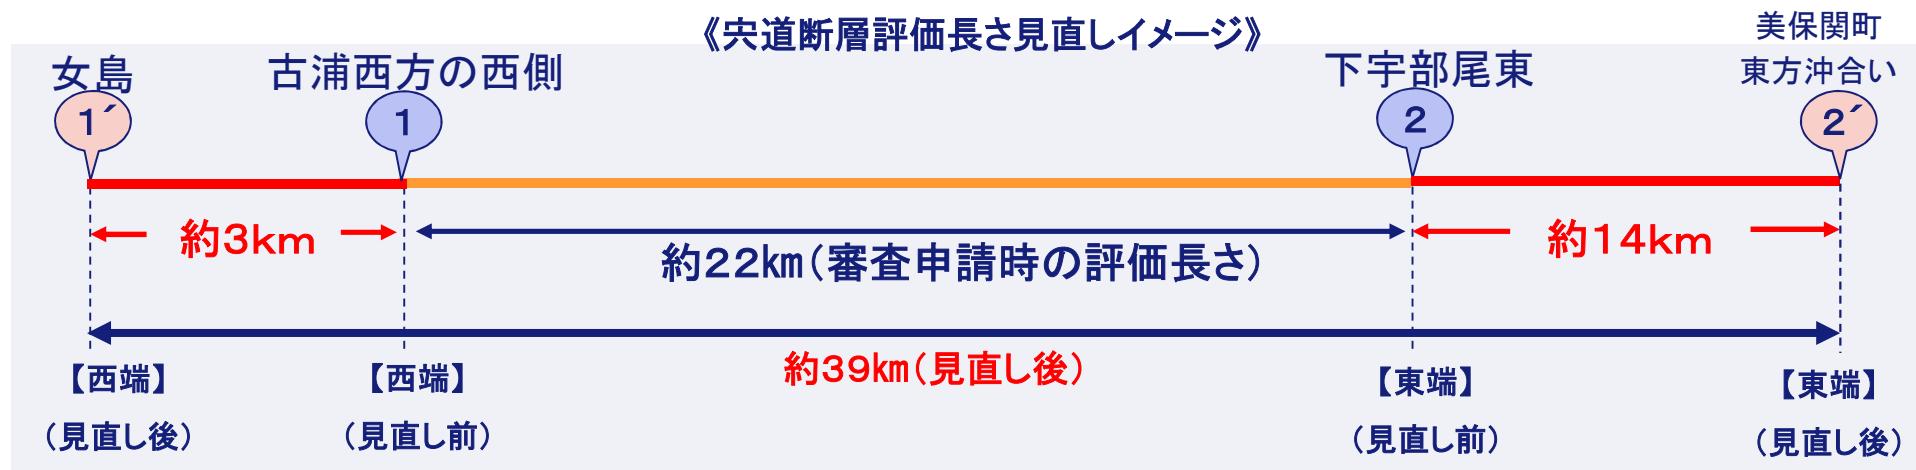
宍道断層の評価長さ

- 発電所の安全性により万全を期す観点から、活断層評価に関する追加調査結果等を踏まえ、断層の評価長さを約39kmに見直しました。

評価地点	見直しの理由
西端 ① → ①'	活断層評価に用いるデータの精度・信頼性が高い①'を西端とした。
東端 ② → ②'	②の東方において「活断層の可能性のある構造」があるとする知見に基づき、追加調査を実施。その結果、上載地層法等により後期更新世以降の断層活動を完全に否定する調査結果が得られなかったことから、精度・信頼性の高いデータが得られている②'を東端とした。

- このため、宍道断層の東端を、音波探査によって精度や信頼性のより高い調査結果等が得られている「美保関町東方沖合い」に見直しました。

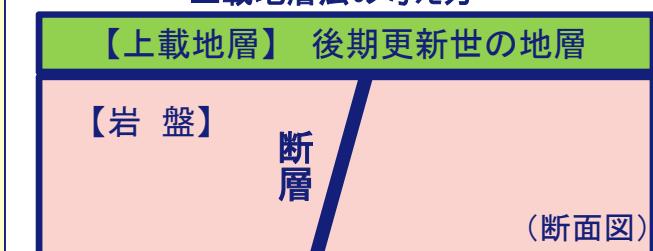
～上載地層法の考え方～

図の例では、上載地層にずれがないことから、断層は、後期更新世以降に活動していないと評価できる。

※2 断層を覆う地層(上載地層)の年代を特定することで、その断層の活動時期を判断する方法。今回の調査では、上載地層がないため、評価できない範囲があった。

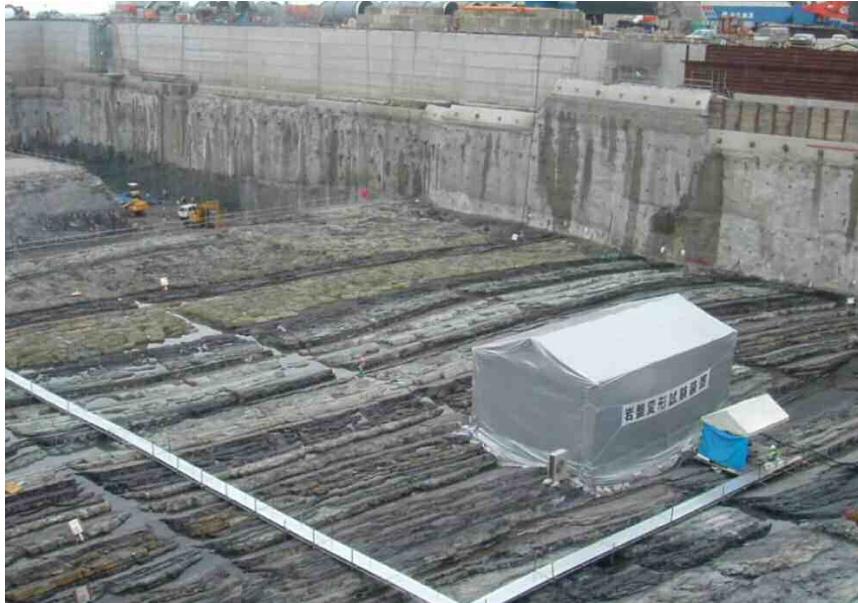
岩盤検査時の状況

原子炉建物などは、揺れの小さい堅固な地盤(岩盤)上に建設しており、国の使用前検査の一つである岩盤の強度等に関する検査(岩盤検査)に合格している。

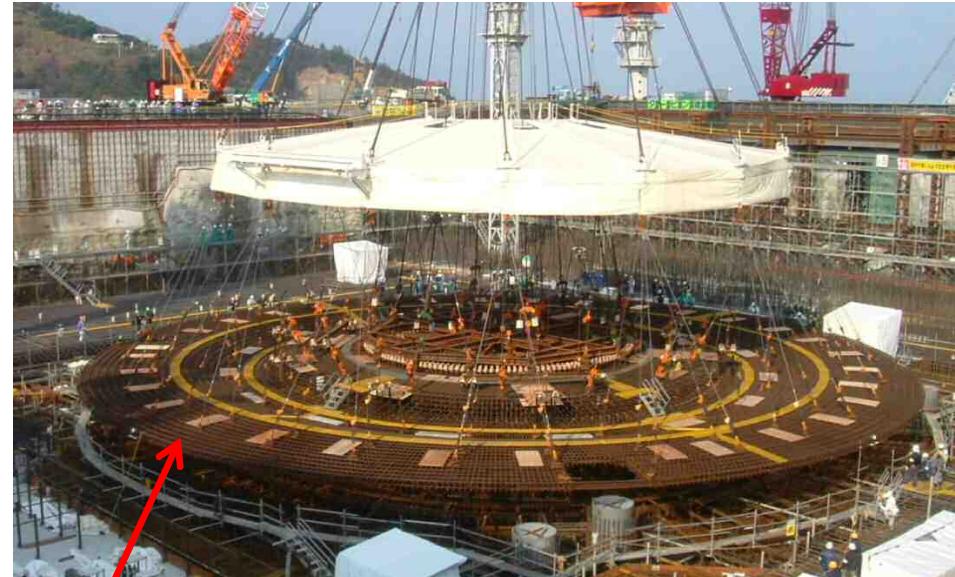
原子炉建物の配筋工事の状況

岩盤の上に鉄筋を網目のように配置し、コンクリートを流し込んで、岩盤上に基礎を直接設置している。
