# 能登半島地震を踏まえた島根原子力発電所の 確認結果について

2024年3月

中国電力株式会社

- 本資料は、令和6年能登半島地震に伴い志賀原子力発電所で発生した主な事象について、島根2号機における状況を整理したものです。
- 今後、志賀原子力発電所で発生した事象の原因調査結果を踏まえ、新たな知見が確認された場合、適切に対策を行ってまいります。

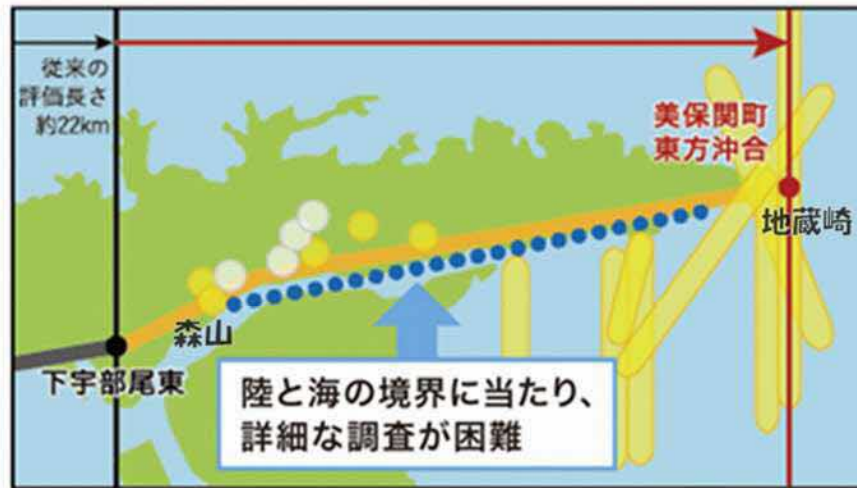
# 参考：宍道断層の東端見直しの経緯

- 2016年7月、国の機関が中国地域の活断層の長期評価を公表し、下宇部尾東より東方の海陸境界付近は「活断層の可能性のあるものの、活動性については詳細なデータが不足し、判断できていない」として、活断層の可能性のある構造が記載された。
- 原子力規制委員会による適合性審査の審査会合において、当該範囲の断層の活動性についてデータを整理・拡充して評価するようコメントを受ける。
- 森山から地蔵崎の追加調査を徹底して行ったところ、陸域において一部を除き上載地層法による評価ができず、断層の最新活動時期が特定できないこと、また海陸境界において十分な調査が実施できないことから後期更新世(約12~13万年前)以降の断層活動が完全には否定できないと判断。
- 音波探査によって精度や信頼性のより高い調査結果等が得られており、かつ、明瞭な重力異常が認められないことを確認している「美保関町東方沖合い」を、宍道断層の東端として見直すこととした。

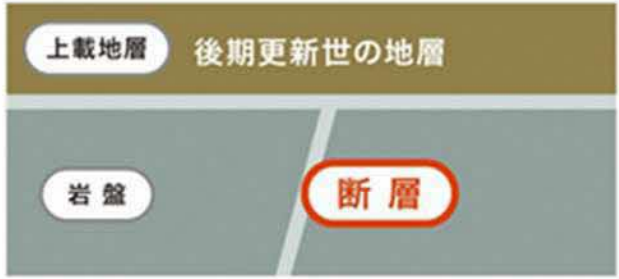
## 上載地層法の考え方

図の例では、上載地層にずれがないことから、断層は、後期更新世以降に活動していないと評価できる。

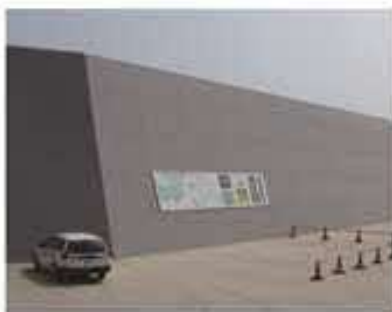
海側全域を囲んだ防波壁

最大津波高さに耐えられるよう、海抜15mの防波壁を設置。  
島根2、3号機の建物内外に100枚以上の水密扉を設置。

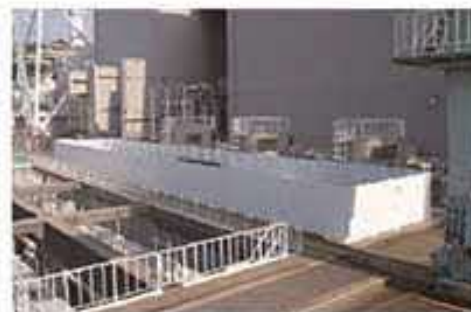
海水系ポンプエリアの防水壁
