## 出雲クリーンセンター破砕処理棟の火災について

出雲クリーンセンター破砕処理棟で発生した火災の状況について、下記のとおり報告します。

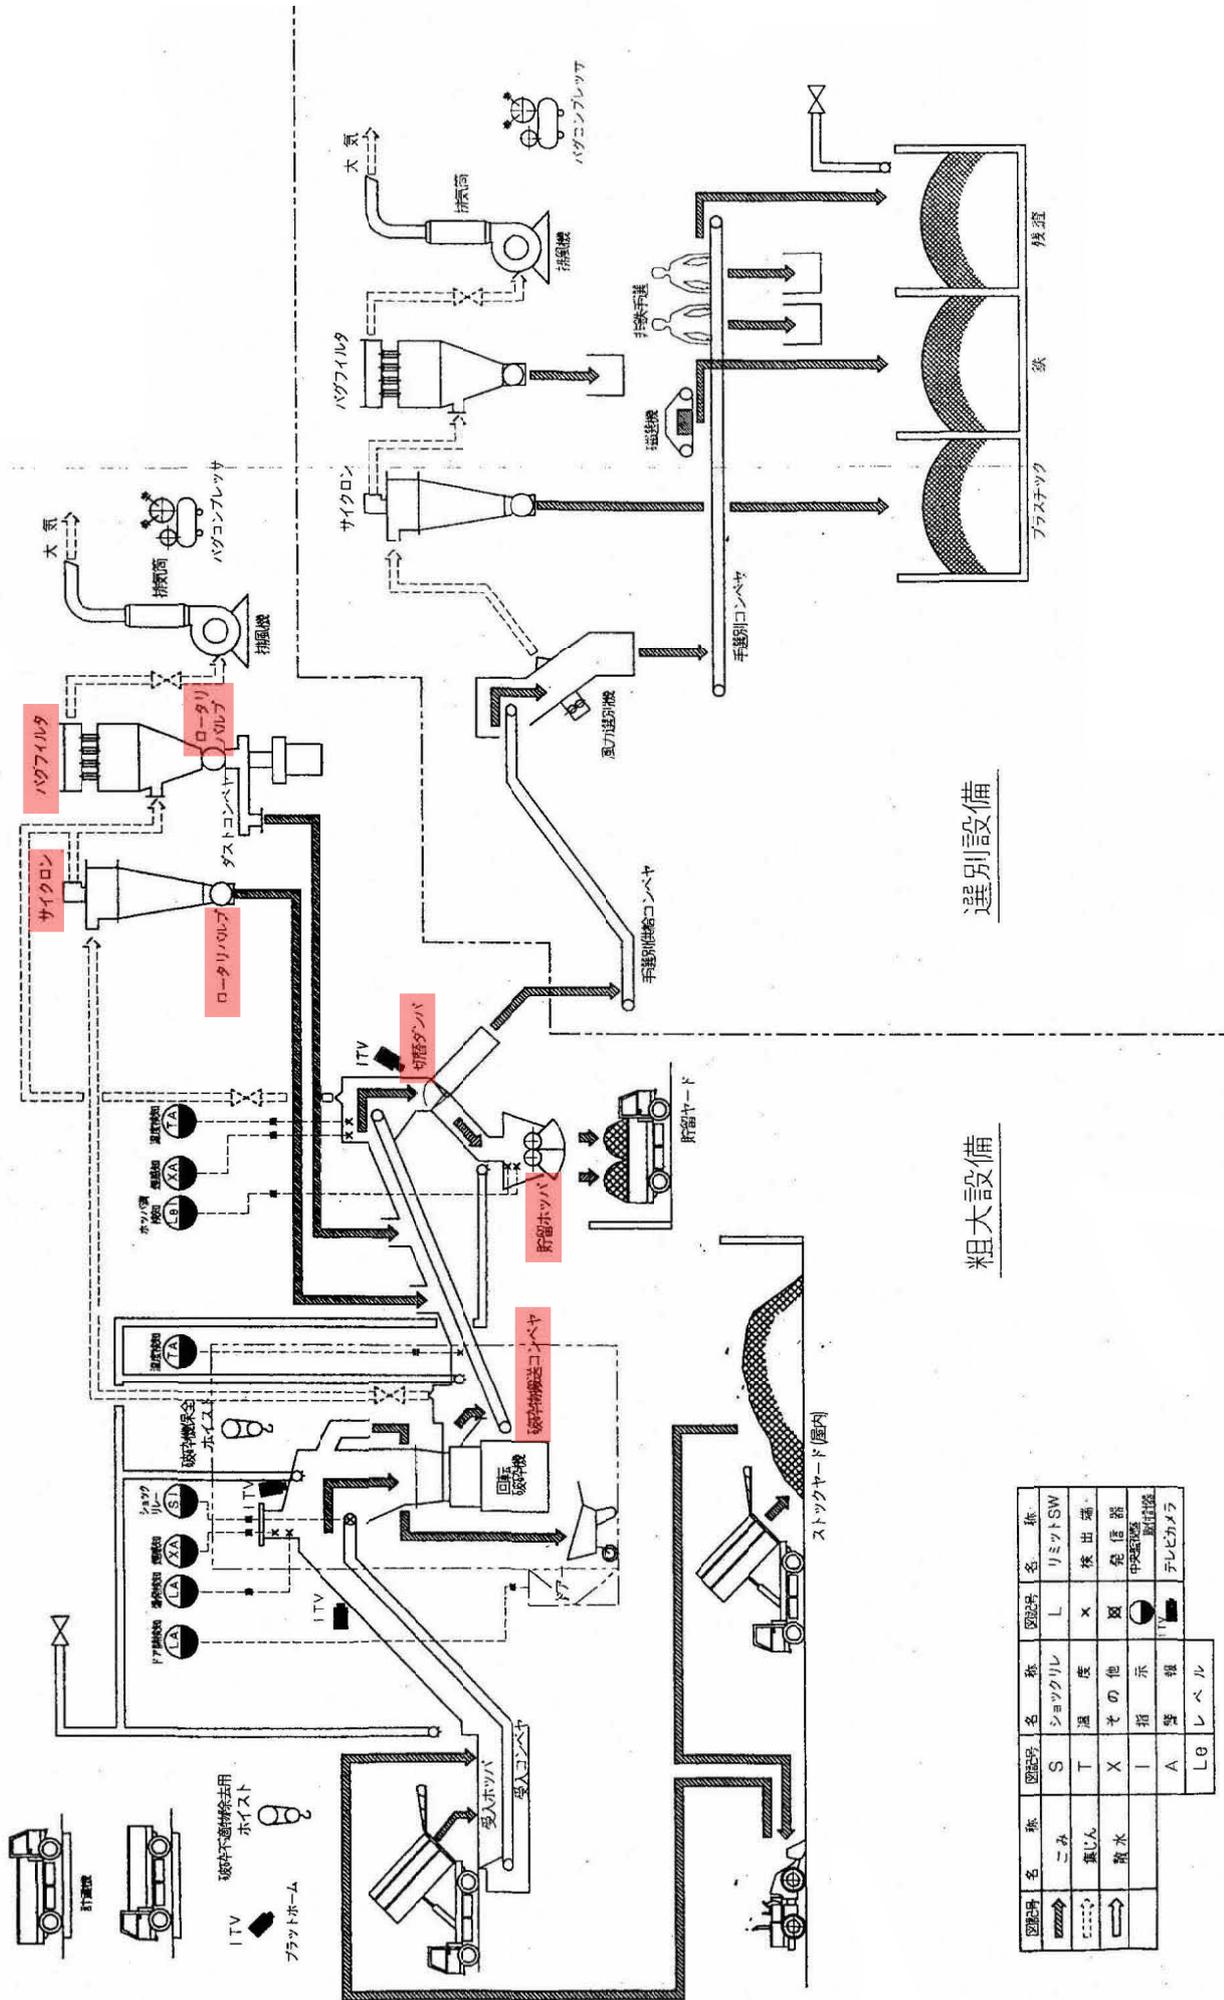
- (1)人的被害 なし
- (2)建物被害 なし
- (3)設備被害 破砕物搬送コンベアベルト・集じん設備・貯留ホッパ等の焼損。  
※別添図面参照
- (4)復旧経費等 概算 8 8, 0 0 0 千円ほか

選別設備

粗大設備

- (1)出火箇所と推定される集じん設備の定期的な確認と清掃の徹底。
- (2)監視体制の強化（集じん設備を監視するモニターやセンサーの増設）を検討。
- (3)消火設備の見直し（集じん設備への消火設備の設置など散水区域の拡充）を検討。
- (4)市及び運転管理受託者で平時及び災害時の対応手順を再確認。
- (5)不適物混入防止のため、分別徹底の市民周知。
