資料 2

島根原子力発電所の取組状況について

2025年 3月
中国電力株式会社

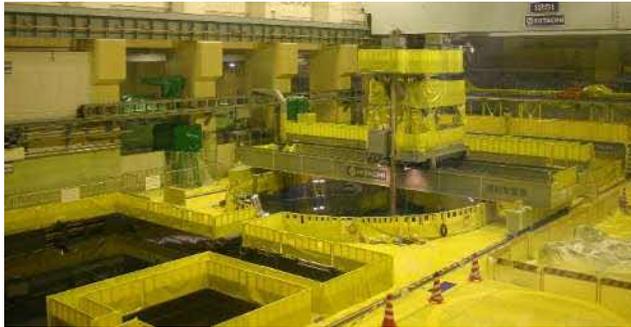
オペレーションフロア全景

燃料集合体（560体、うち新燃料148体）を燃料プールから炉心へ水中移動して装荷した。（10月28日～11月3日実施）

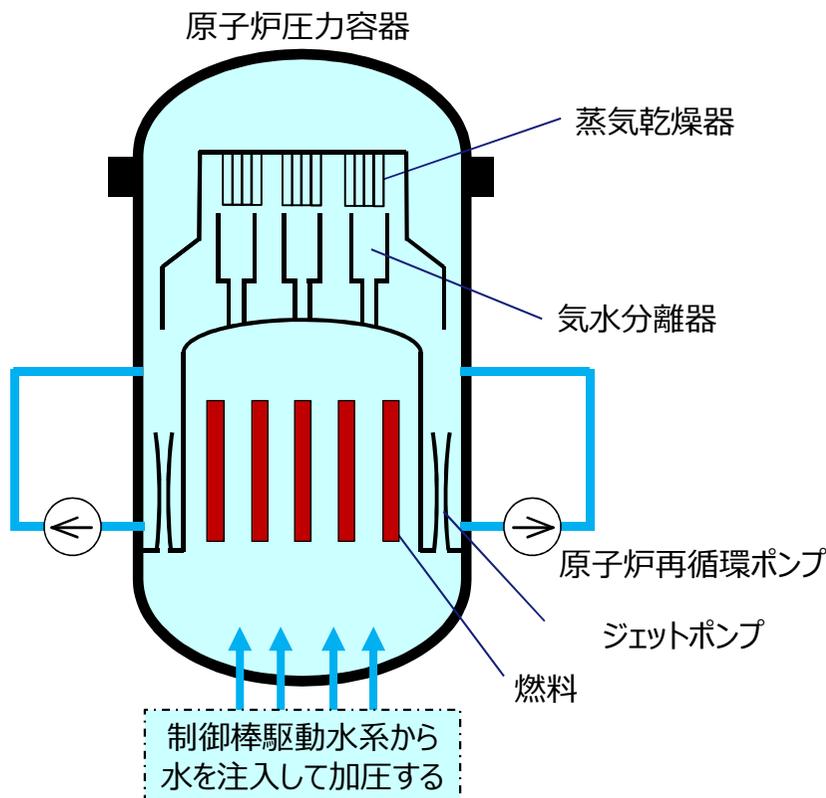
原子炉圧力容器漏えい検査
(11月22日～23日実施)

原子炉圧力容器内を満水にした後、加圧して炉水の漏えいがないことを確認。

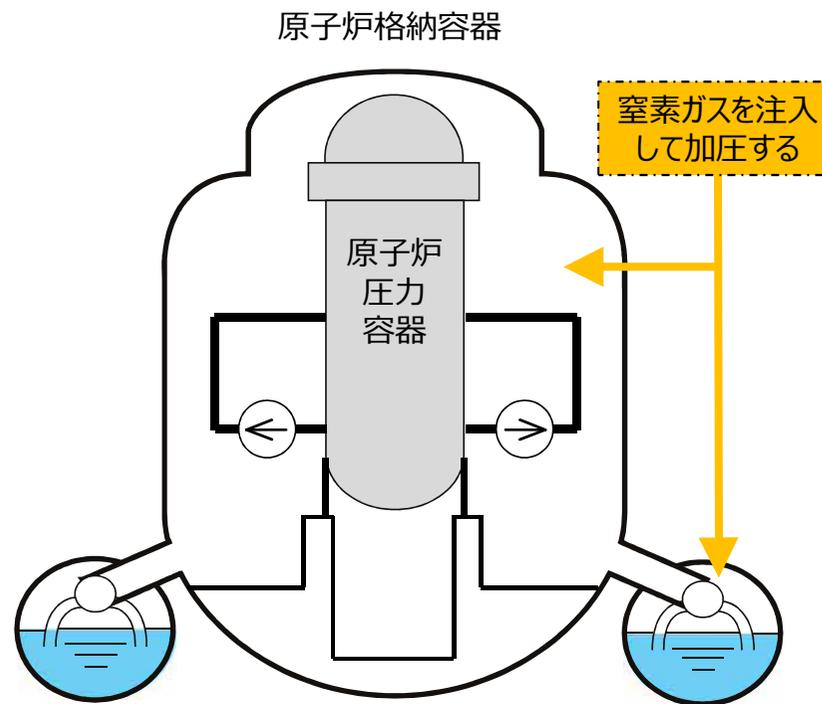
原子炉格納容器漏えい率検査
(11月28日～30日実施)

原子炉格納容器内に窒素ガスを注入し、原子炉格納容器貫通部などからの漏えいが基準値内にあることを確認。

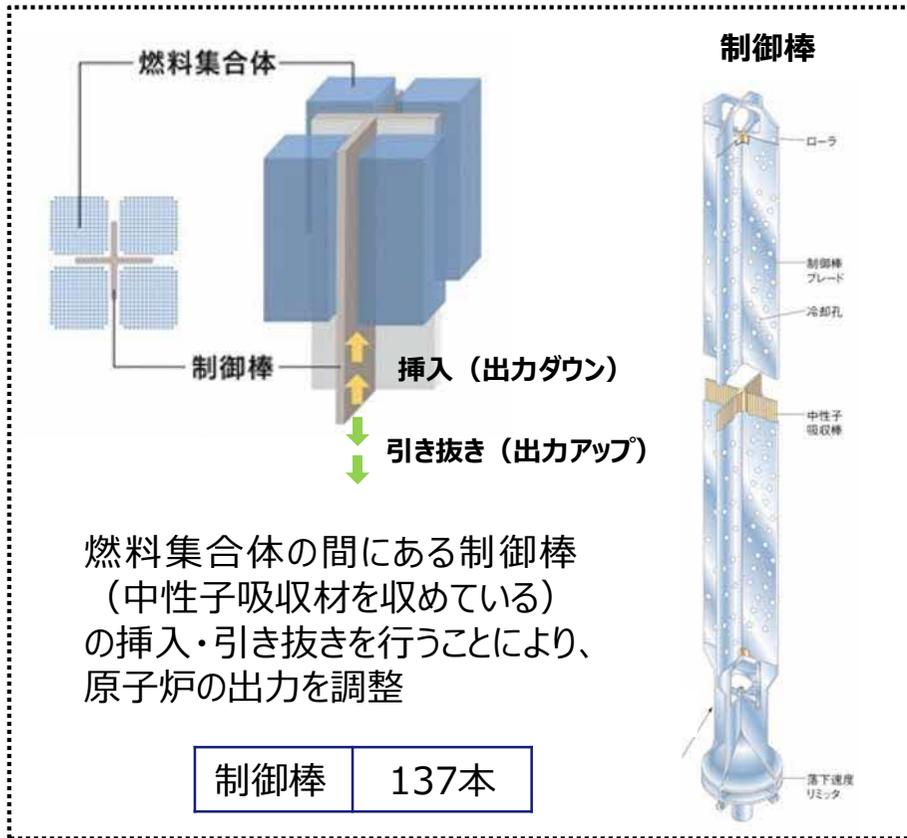
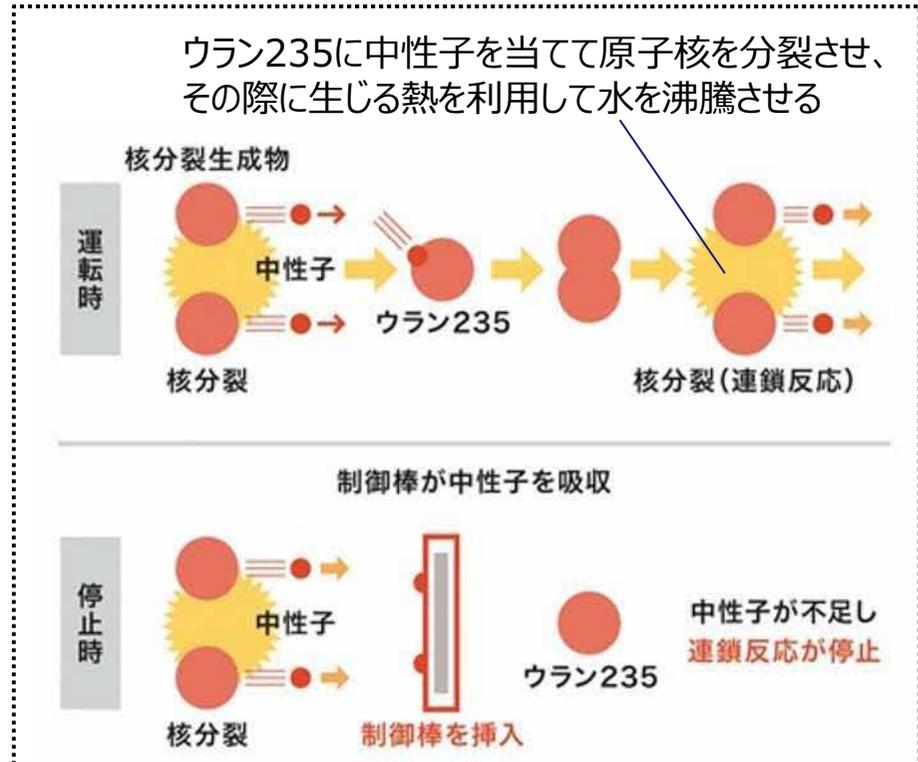
燃料集合体の中にある制御棒（中性子吸収材を収めている）の挿入・引き抜きを行うことにより、原子炉の出力を調整

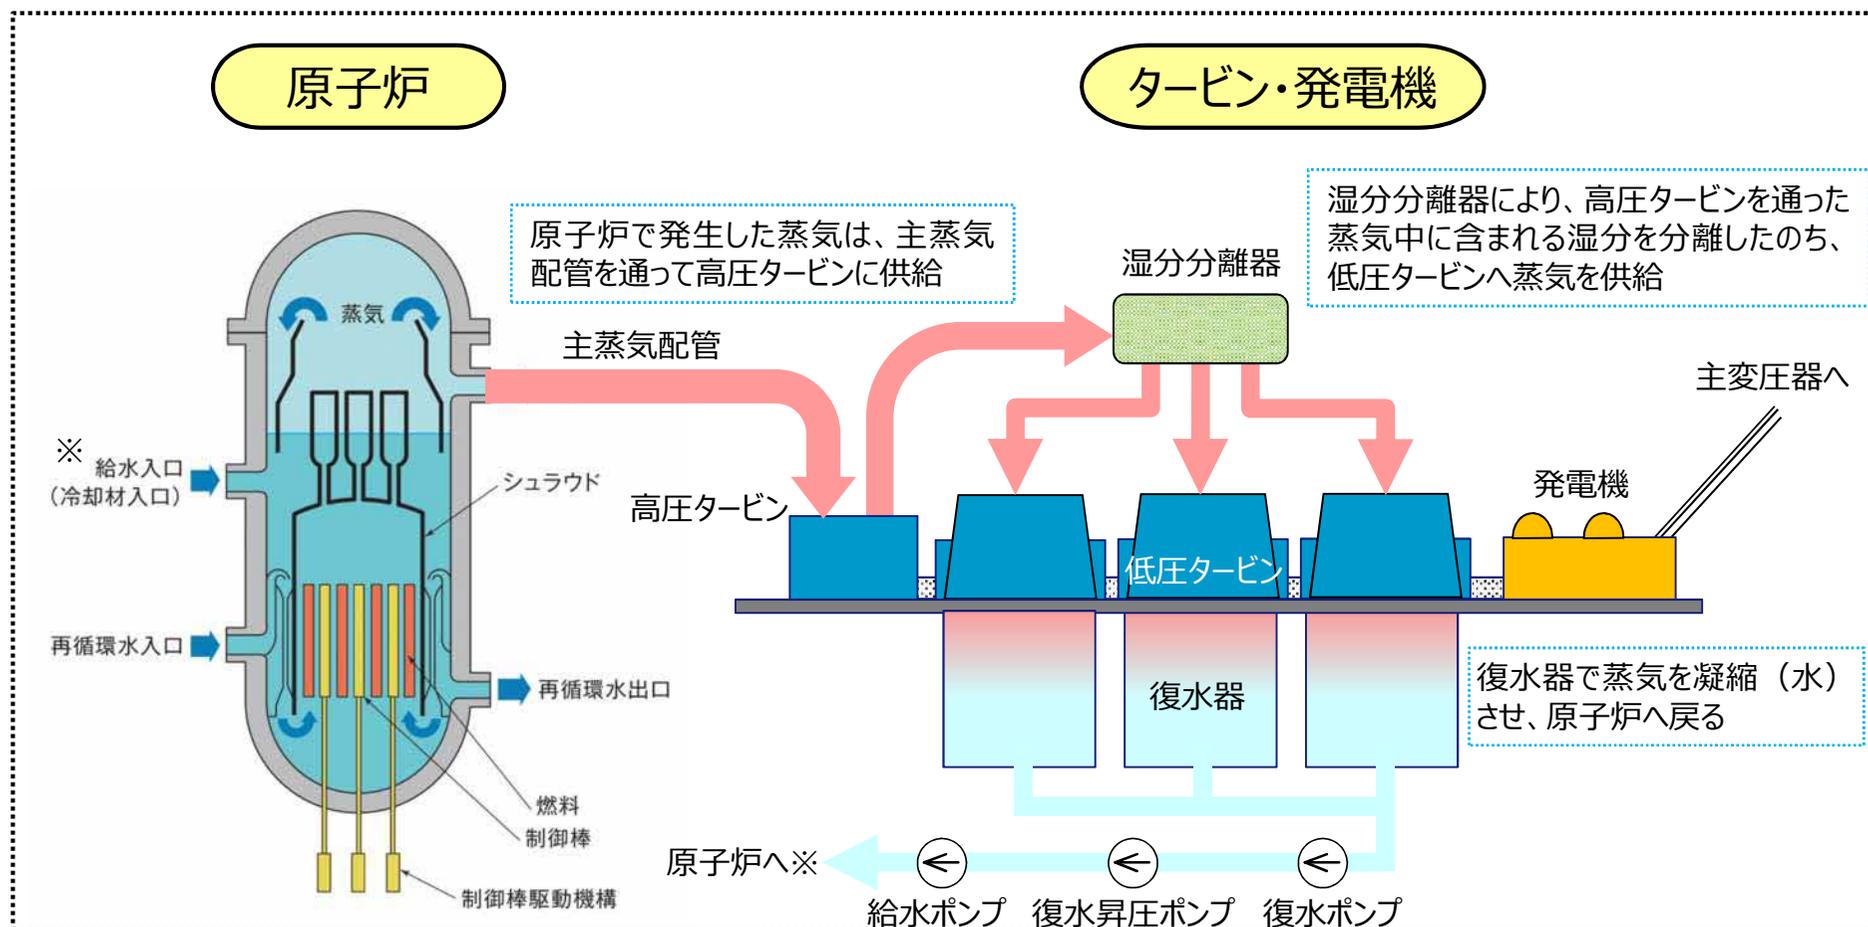
発電機と送電系統の周期を合わせ、送電系統に電気 (60Hz) を送る

原子炉出力 (原子炉から発生する熱量) を、国から認められた最大値付近で一定に保って運転する方法

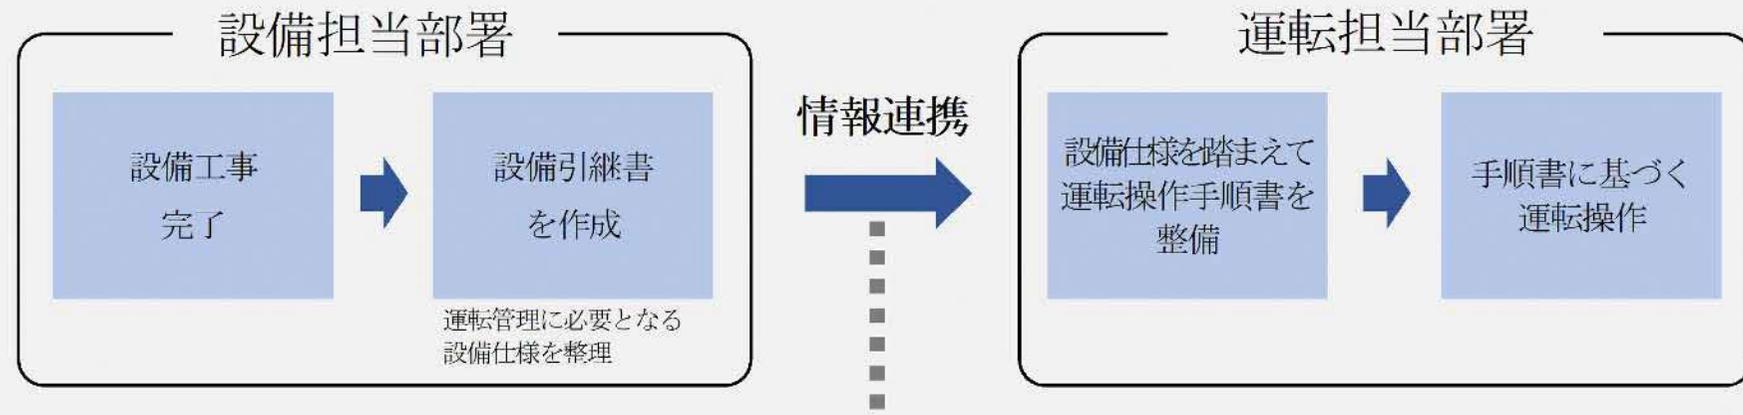
○情報連携の流れ

本事象の原因	・ 重大事故等発生時に使用する水位計（以下、「当該水位計」）の仕様のうち、通常運転中に測定範囲の上限を超える水位を示すことは異常ではない（正常動作の範囲内である）ことについての情報連携が十分ではなかった
対策	・ 当該水位計の設備仕様を踏まえた判断基準を運転操作に係る手順書に反映するとともに、事例教育を実施 ・ 当該水位計以外の安全対策設備については、適切な情報連携が行われており、実際の使用環境下での起動試験工程において、運転操作手順が適切であることを確認

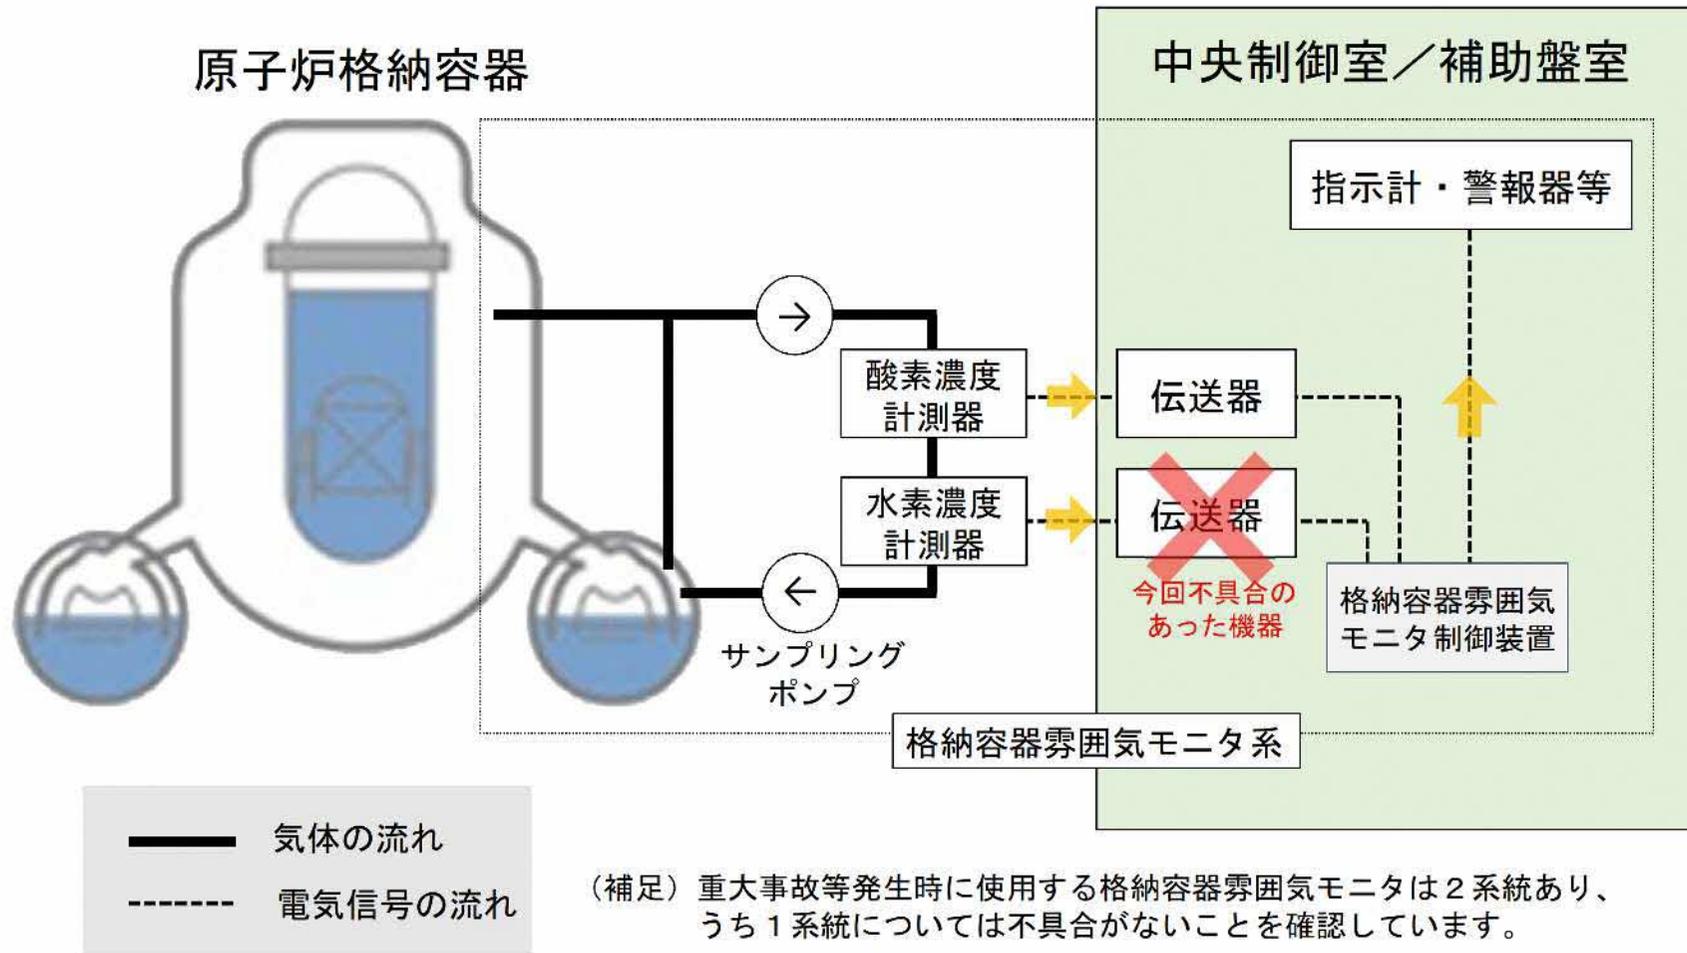
格納容器雰囲気モニタ系のイメージ

※1 原子炉格納容器内の水素および酸素の濃度を監視することを目的とした設備。通常運転中も作動しており、継続的に監視している。（次頁のイメージ図参照）

※3 計測データを中央制御室内にある格納容器雰囲気モニタの制御装置に送る機器。

- ・2月20日18時30分頃、島根原子力発電所2号機において、重大事故等発生時における原子炉格納容器内の水素および酸素の濃度を監視する格納容器雰囲気モニタ※¹の一部に不具合が発生したことから、同日19時00分、原子炉施設保安規定に定める運転上の制限を満足しない状態※²であると判断。
- ・2月22日、調査の結果、当該設備を構成する機器のうち水素濃度計測データの伝送器※³に不具合があることを確認したことから、当該機器を交換し、設備を復旧し、同日18時40分、運転上の制限を満足しない状態から復帰。

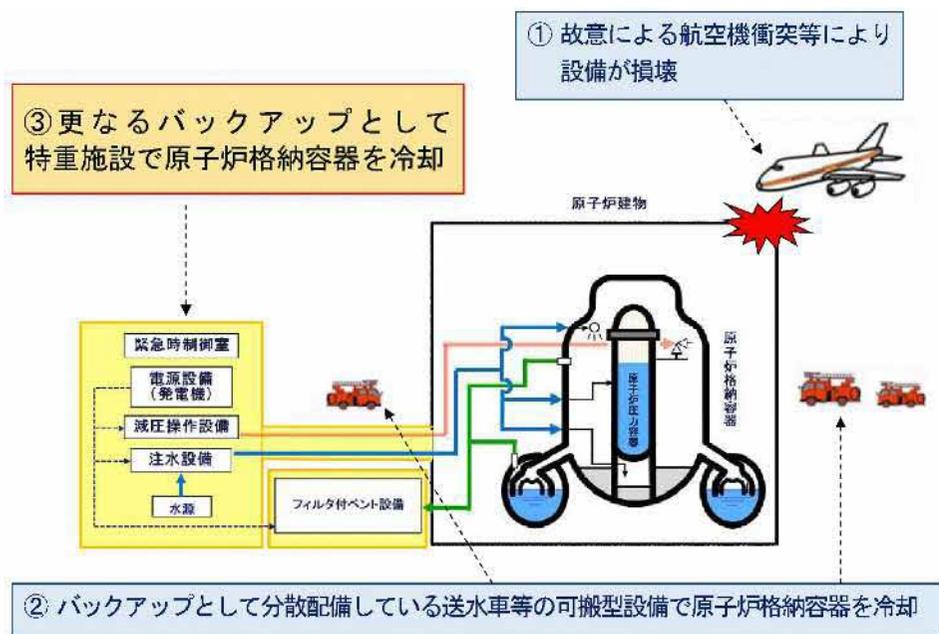
＜特定重大事故等対処施設のイメージ図＞

➤ 2025年1月31日、特定重大事故等対処施設における建物、土木構造物の詳細設計を取りまとめ、原子力規制委員会へ設計及び工事計画認可申請を提出しました。

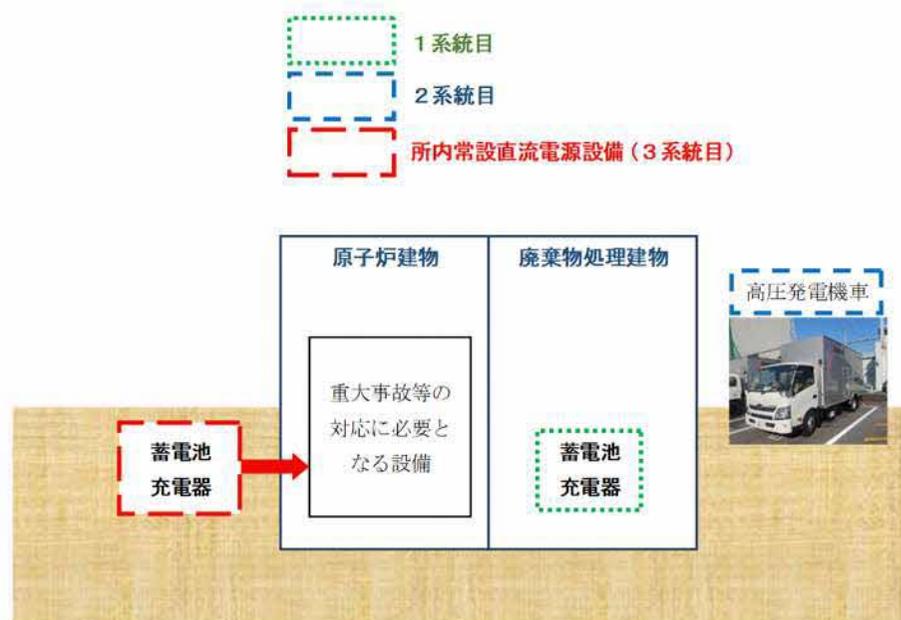
＜所内常設直流電源設備（3系統目）のイメージ図＞

※ 特定重大事故等対処施設の電源・注水等に係る設備および所内電源(3系統目)の詳細設計についても、準備が整い次第、それぞれ設計及び工事計画認可を原子力規制委員会に申請することとしています。
