# 資料 都2 直江新川アンダーパスの冠水事案について

全 員 協 議 会 資 料  
令和8年(2026)9月30日  
都市建設部道路河川管理課

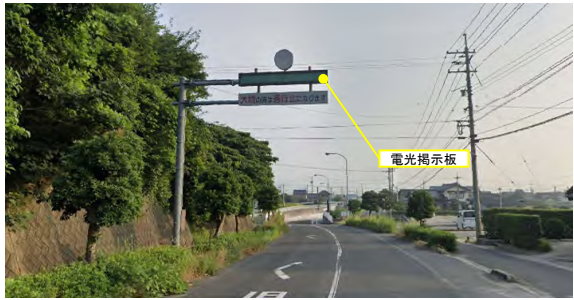
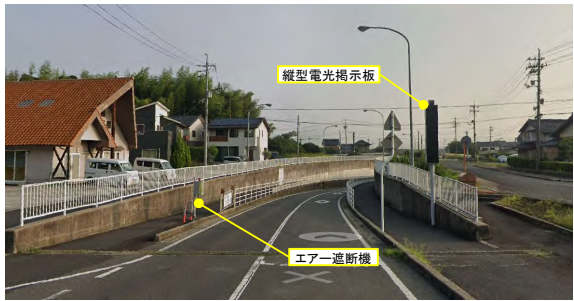
各設備の設置状況(南側)

※南側の電光掲示板は、エア遮断機から約100m手前に設置している。

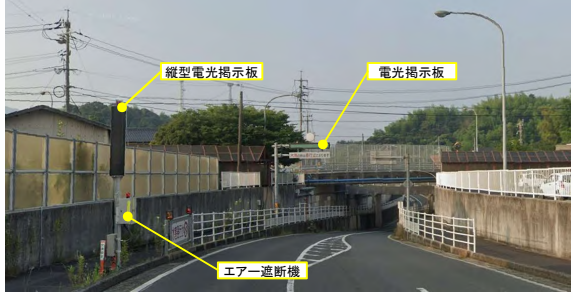
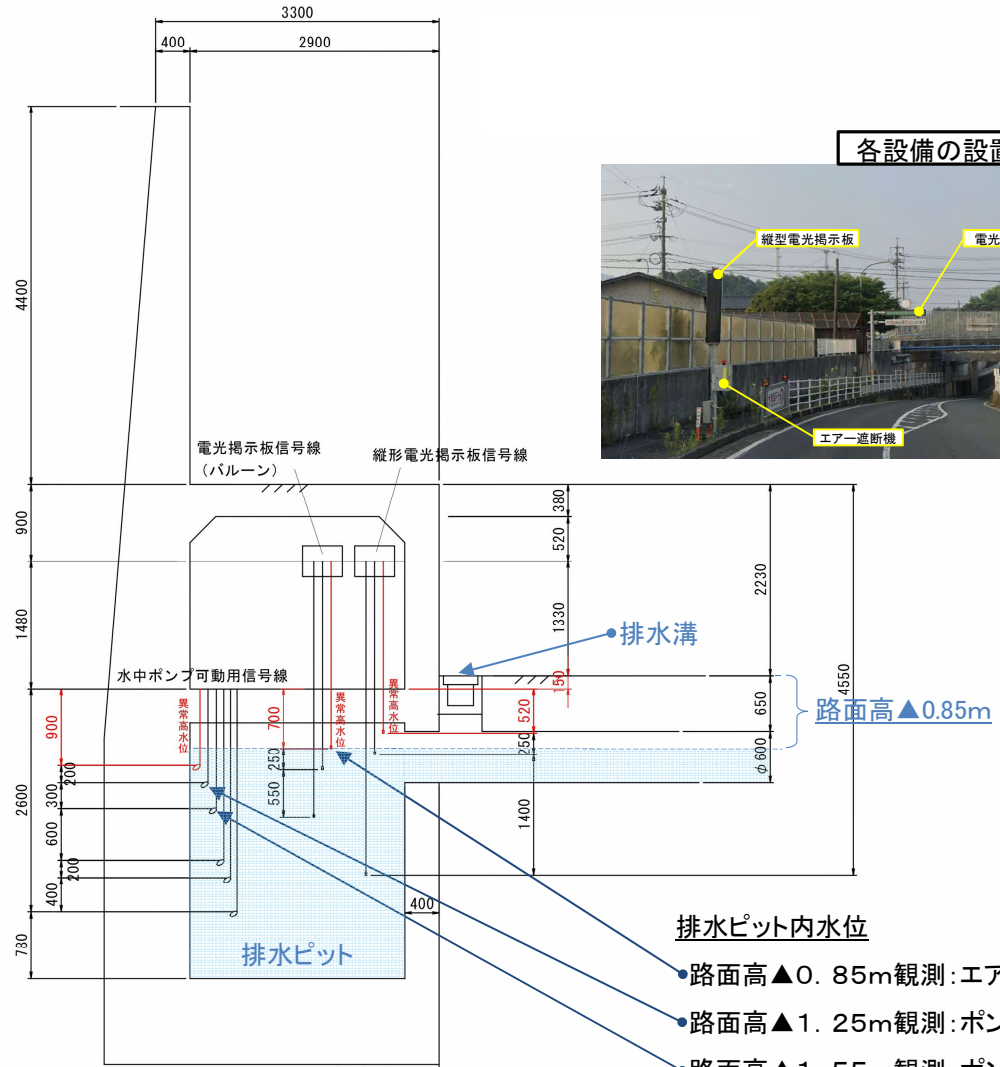
各設備の設置状況(北側)

エア遮断機: R8.2月設置  
排水ポンプ点検: R8.6.5実施
