# 出雲市新体育館だより

〔令和5年2月27日時点〕

『出雲市新体育館だより』第3号では、現在行っている建設工事の様子についてお知らせします。

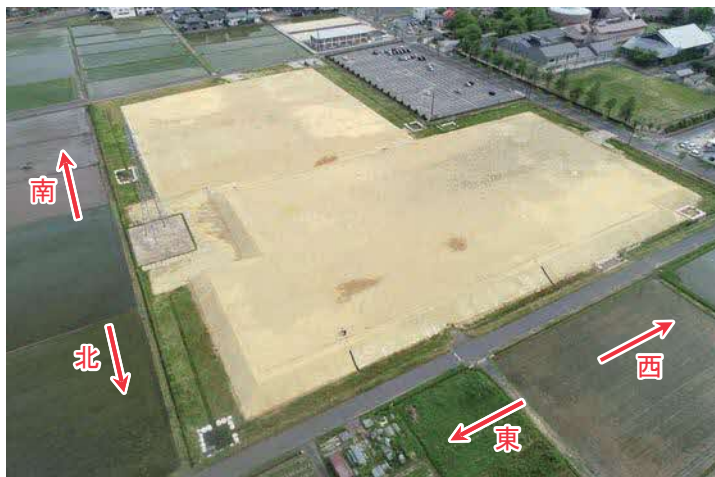
### 【令和4年6月（着工前）】

建設工事着工前の現地の様子です。  
新体育館の建設地は、もともと田・畑だったところに約47,000㎡の土砂を搬入し、敷地の造成をしています。

敷地北側（写真手前）に体育館が建ち、敷地南側は駐車場になります。

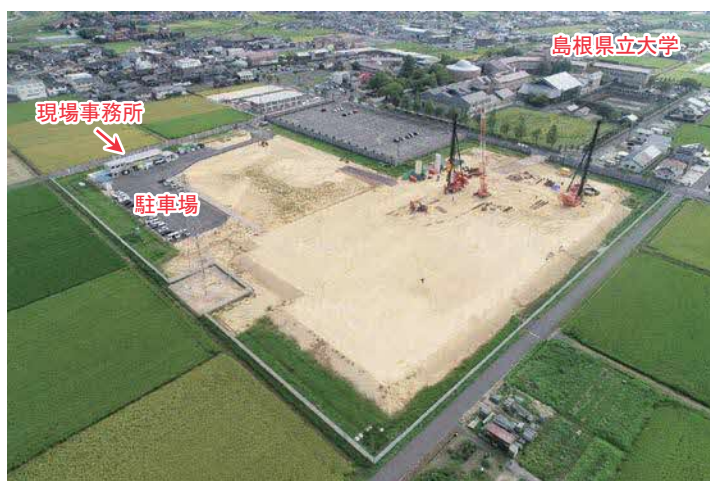
### 【令和4年8月】

8月3日に建設工事に着工しました。  
現場事務所のほか、作業用道路、駐車場などの準備工事が終わり、杭工事の準備を行っている様子です。

写真にある大きな機械は、建物を地中から支える杭を施工する杭打機（2台）と杭を吊り上げるためのクレーンです。

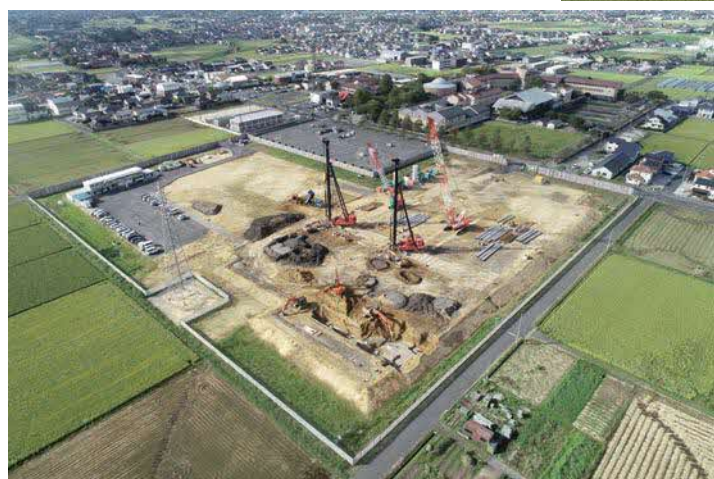
### 【令和4年9月】

杭工事を行っている様子です。  
杭工事は敷地東側から西側に向かって行いました。

工事は、杭打機とクレーンが1組となり作業を行います。新体育館では、写真のとおり2組で作業を行いました。

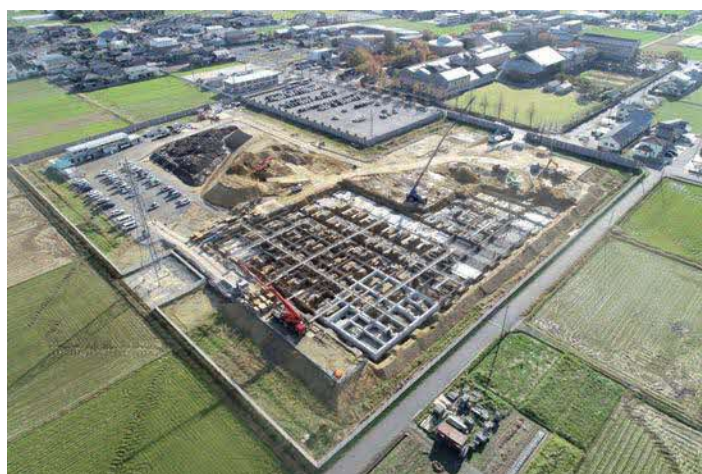
### 【令和4年10月】

基礎工事を行っている様子です。

10月中旬には杭工事が全て終わり、9月下旬から、杭工事が終わった敷地東側の基礎工事に入りました。

杭工事と同様に、基礎工事も敷地東側から西側に向かって行いました。

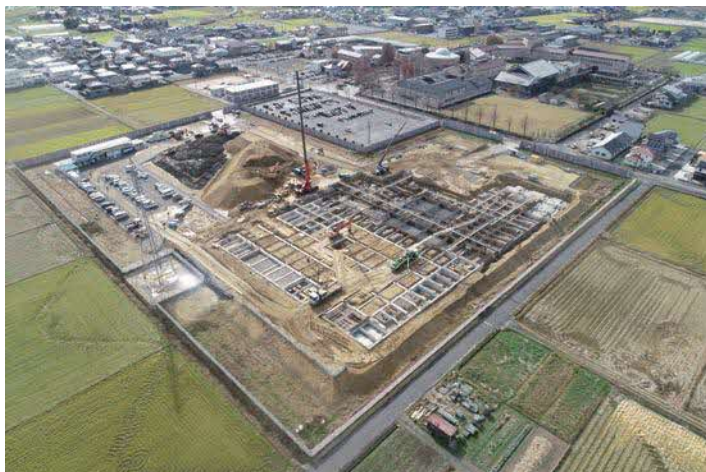
### 【令和4年11月】

先月に続いて、基礎工事を行いました。敷地西側の基礎工事を行っている様子です。

敷地東側は基礎工事が完了し、地下に配管をしないところは、土砂で埋め戻しをしています。

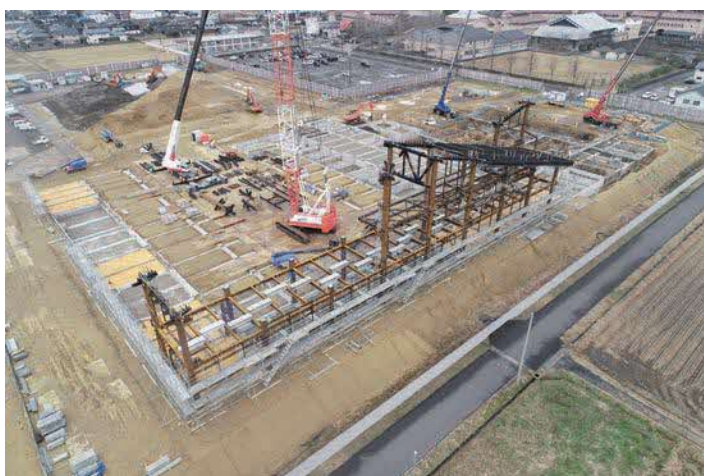
### 【令和4年12月】

12月下旬には基礎工事が全て終わり、鉄骨工事に入りました。

写真は、メインアリーナの鉄骨組み立て作業の様子です。

作業は、メインアリーナと中央通路を先に仕上げた後、サブアリーナを組み立てる流れで進みます。

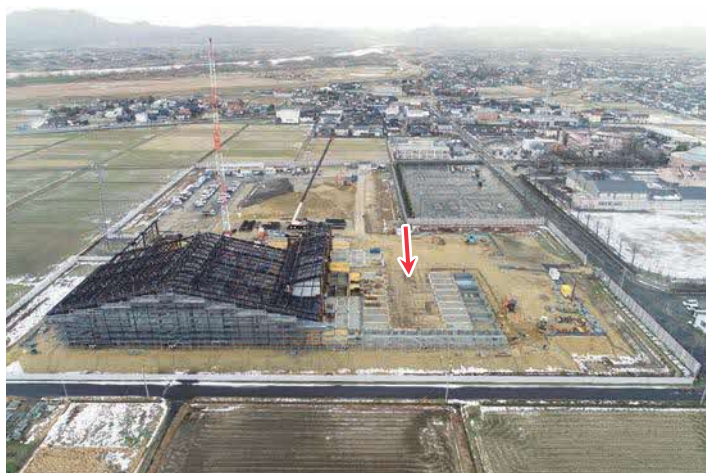
### 【令和5年1月】

メインアリーナ右側の矢印部分がサブアリーナになりますが、中央部の基礎が見えなくなっています。この部分は、今後、鉄骨工事でクレーンを設置する場所となり、クレーンの重みで基礎を傷めないよう、土を盛っているためです。クレーン設置前には、さらに鉄板を敷き並べ養生を行います。

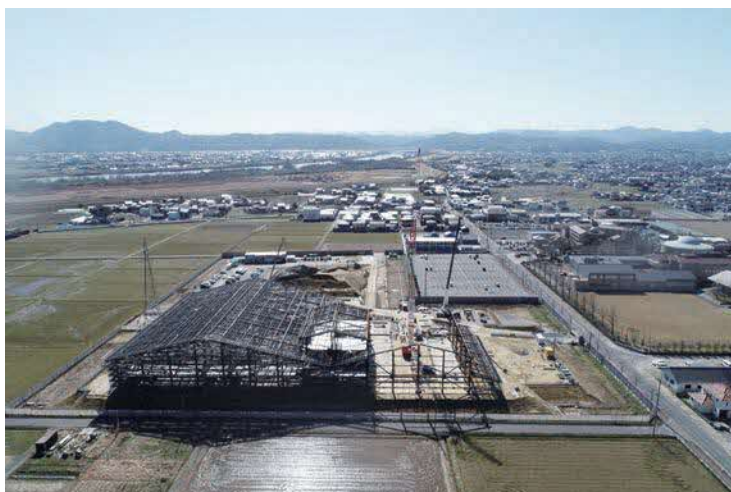
### 【令和5年2月】

鉄骨工事も終盤に入り、メインアリーナは既に完成し、サブアリーナの工事を行っています。

向かって左側がメインアリーナ、右側がサブアリーナになります。

3月中旬には鉄骨工事が終わり、屋根・外壁工事に進みます。

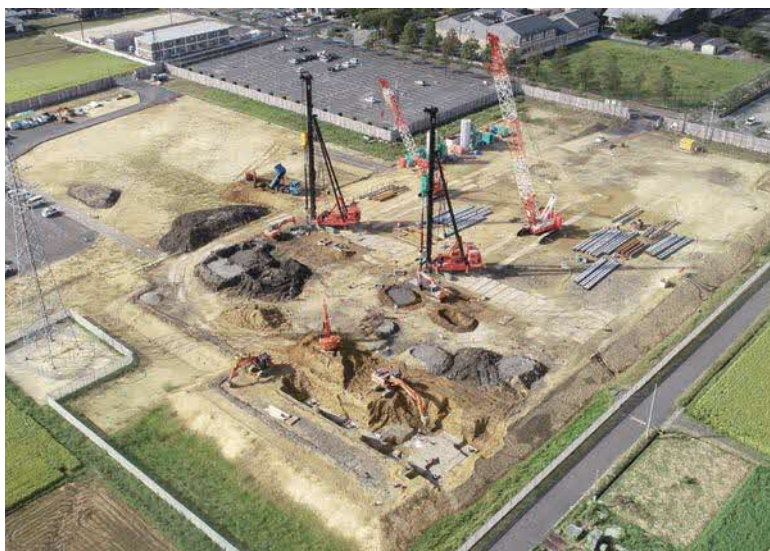
■杭工事の様子です。敷地左側に積んである黒っぽい土は、杭を入れる穴を掘った時に出土で、黒っぽく見えるのはセメントミルクを混ぜたためです。

新体育館の建設工事現場では、8月下旬から10月中旬にかけて杭工事を行い、1本あたり46mの杭を113本埋設しました。

杭の埋設方法は、まず杭打機で地下46mまで穴を掘り、同時にその穴が崩れないようセメントミルク（※）を流し込みます。次に、クレーンで杭を持ち上げ、その穴に杭を入れ、宙ぶりの状態で再度セメントミルクを流し込み、固まったら完了です。昔の様に杭を打ち込まないため、作業中の騒音もかなり低減されています。

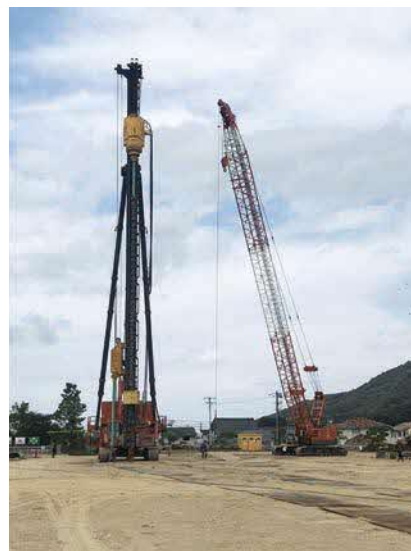
■左が杭打機で、右がクレーンです。高さは約40mあります。

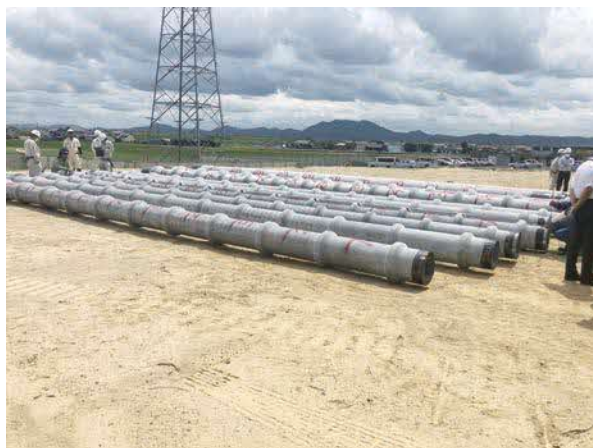
■新体育館で実際に使った杭です。杭は工場からトラックで運ぶために分割してあるので、現地でも右写真の部品を使い繋いで使います。

杭は大きい物で（直径）1m（長さ）13m（重さ）9.9tあり、地表側が一番太く、地下に行くにしたがって細くなって行きます。

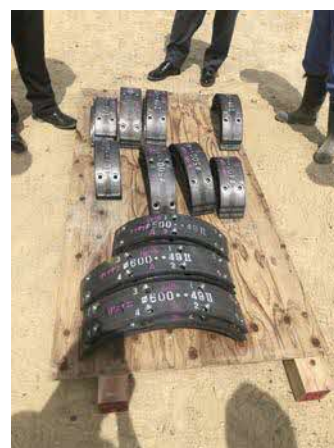
■杭を繋ぐ部品です。1か所あたり3枚を使い繋ぎます。

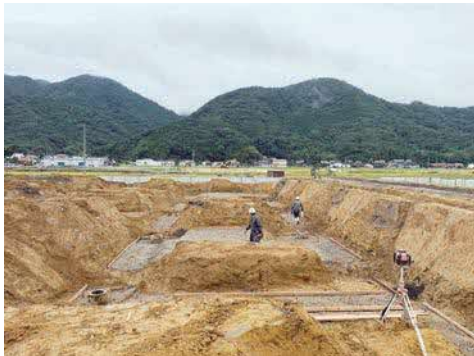
①・②地盤を掘削し、砕石を敷設する様子です。

①地盤掘削 ⇒ ②砕石敷設 ⇒ ③均しコンクリート敷設 ⇒  
 ④鉄筋組立 ⇒ ⑤型枠組立 ⇒ ⑥基礎コンクリート敷設 ⇒  
 ⑦型枠撤去 ⇒ ⑧埋め戻し ⇒ ⑨1階床コンクリート敷設  
 の順で行います（⑧・⑨については、地下に配管をする場所はありません）。

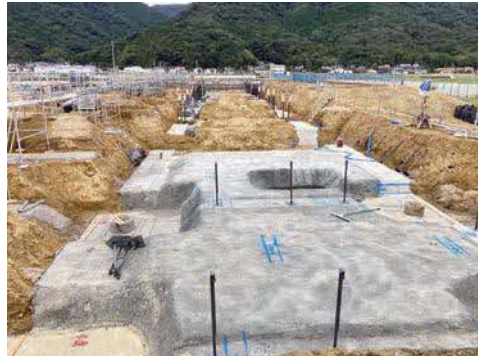
③砕石の上にコンクリートを敷設した様子です。

③写真右から中央に伸びているのが、コンクリートを流し込む機械です。

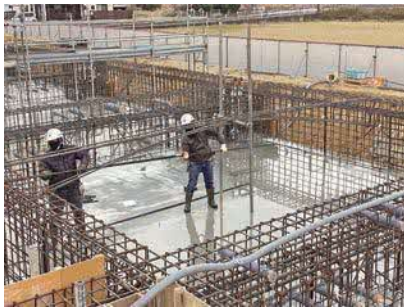
④鉄筋組立の様子です。

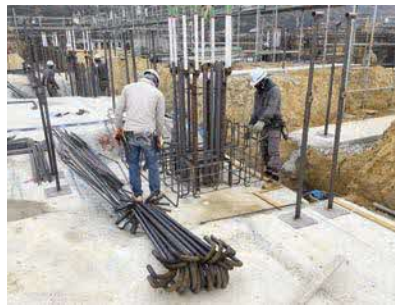
④中央の背の高い鉄筋は、この上に鉄骨柱を取り付けるため、先端にはボルトがついています。

※このボルトが前頁の背の高い鉄筋の先端部分です。

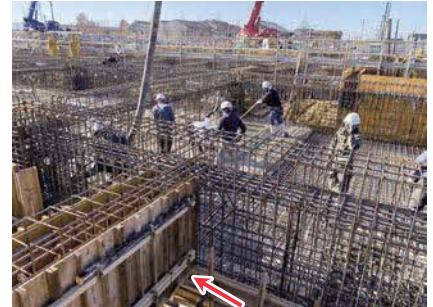
④・⑤鉄筋組立の様子。手前矢印部分が型枠設置済の部分です。

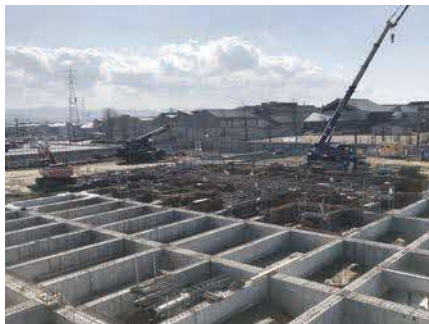
⑦手前は型枠撤去後。奥は撤去中です。

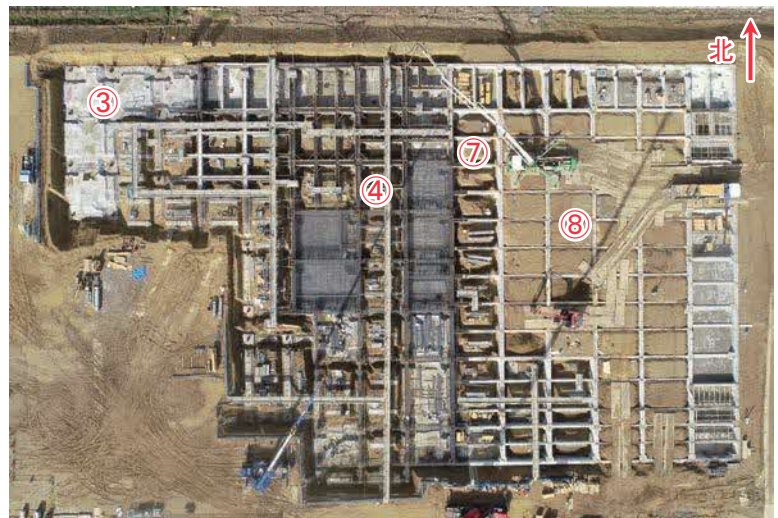
■基礎工事は、写真右から左に向かい行っていますので、場所により作業内容が違ってきます。

なお、地下に配管をする場所（主に施設外周）以外は、基礎が完成後、埋め戻し、床が重い物の荷重に耐えられるよう、表面にコンクリートを張ります。

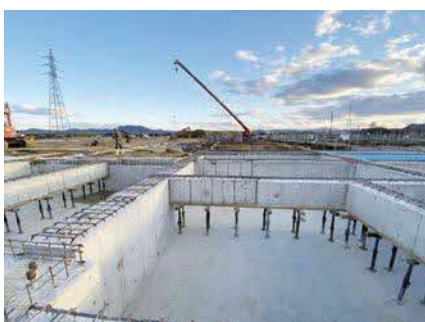
⑦型枠撤去後の様子です。

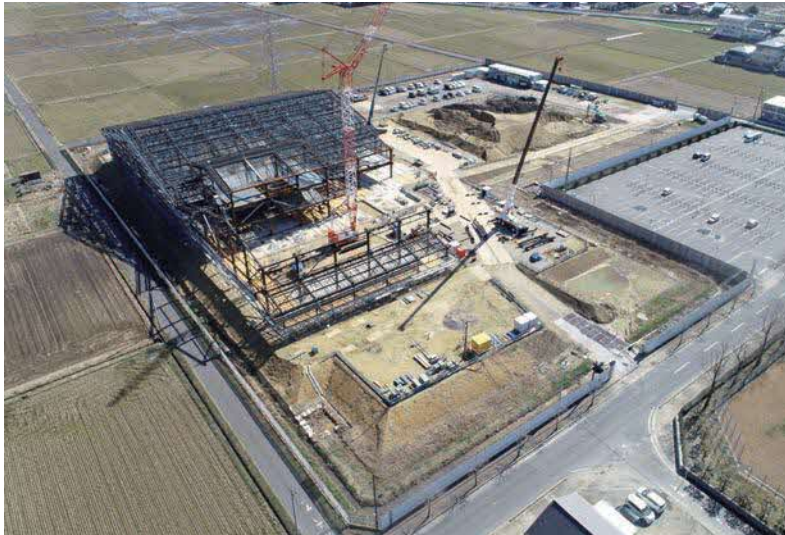
■2月27日時点の様子です。メインアリーナと中央通路部分が完成し、サブアリーナの鉄骨組み立てをしています。

12月19日に1本目の鉄骨を建てる「立柱式（りっちゅうしき）」が行われ、鉄骨工事に着手しました。鉄骨工事は3月中旬には完了する予定であり、現在、メインアリーナと中央通路部分の鉄骨組み立てを終え、サブアリーナの作業を行っています。

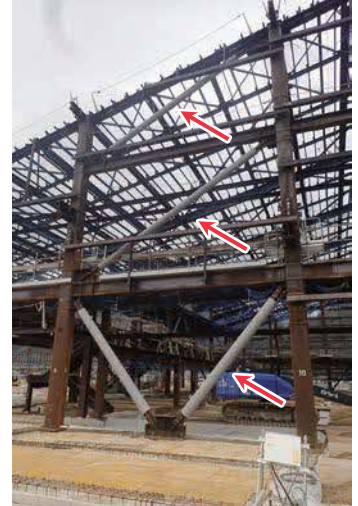
■鉄骨の間に斜めに取り付けられているのは、地震から建物を守るために設置する「アンボンドブレース」という器具です。

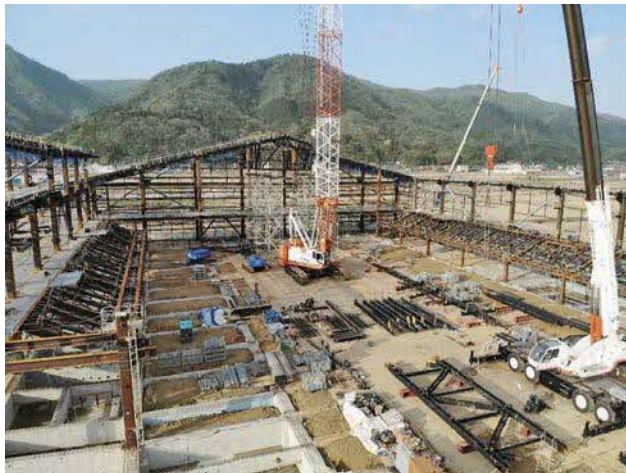
■メインアリーナの作業風景です。写真両側の斜めに鉄骨が組んであるところが観客席になります。

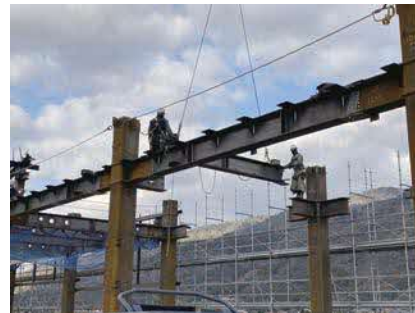
■鉄骨はクレーンで吊り上げ、1本ずつ取り付けます。

※鉄骨が黒く見えるのは、錆び止め塗装の色だそうです（錆ではありません）。

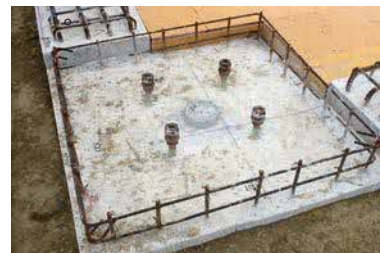
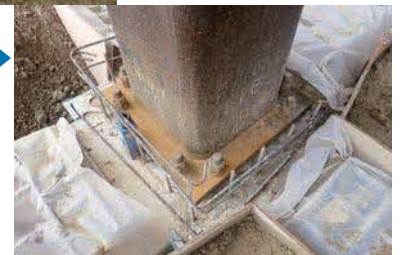
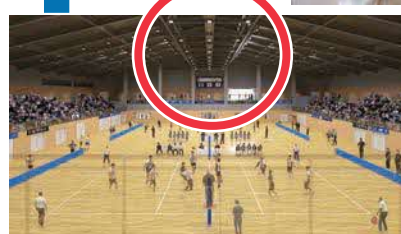
■鉄骨を設置する基礎です（左）。下の写真が鉄骨を設置した様子です。鉄骨はボルトで固定しますが、鉄骨のサイズにより、ボルトの数が違います。

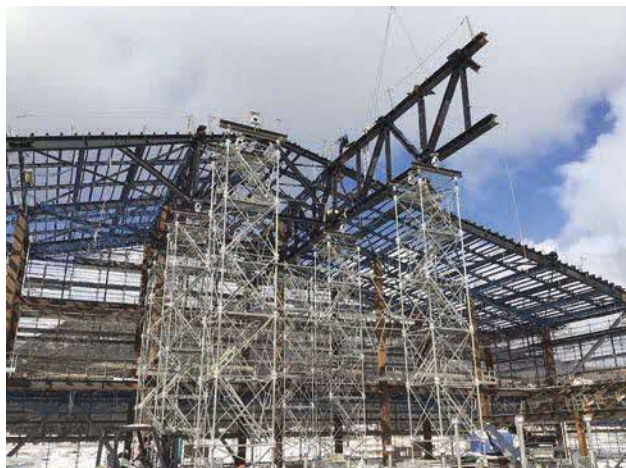
■両アリーナとも競技エリアには柱がありませんので、梁を支える受け材が必要です。写真はこの受け材の設置作業の様子です（写真右の赤丸部分）。

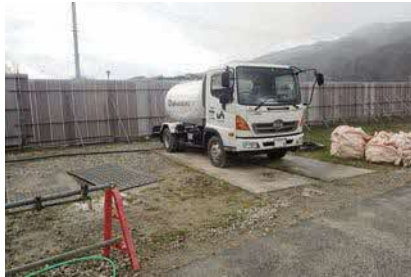
■作業を行う際に、砂埃が飛ばないように、必要に応じ散水するための散水車を設置しています。

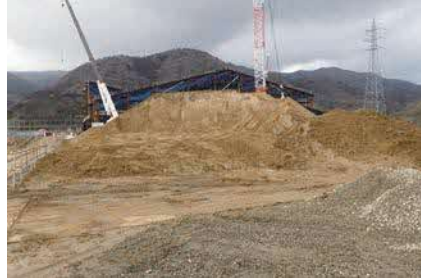
■基礎工事や杭工事の際に出た土砂を敷地内に仮置きしています。最終的には、基礎の埋め戻しのほか、敷地南側（駐車場になる部分）の造成工事に使用します。

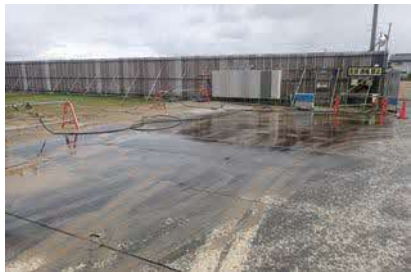
■道路に現場の砂が出ないように、工事車両が現場から外に出る際には、タイヤについた土砂をここで洗い流します。
