島根原子力発電所2号機 中央制御室空調換気系ダクト腐食について

平成29年3月29日
中国電力株式会社

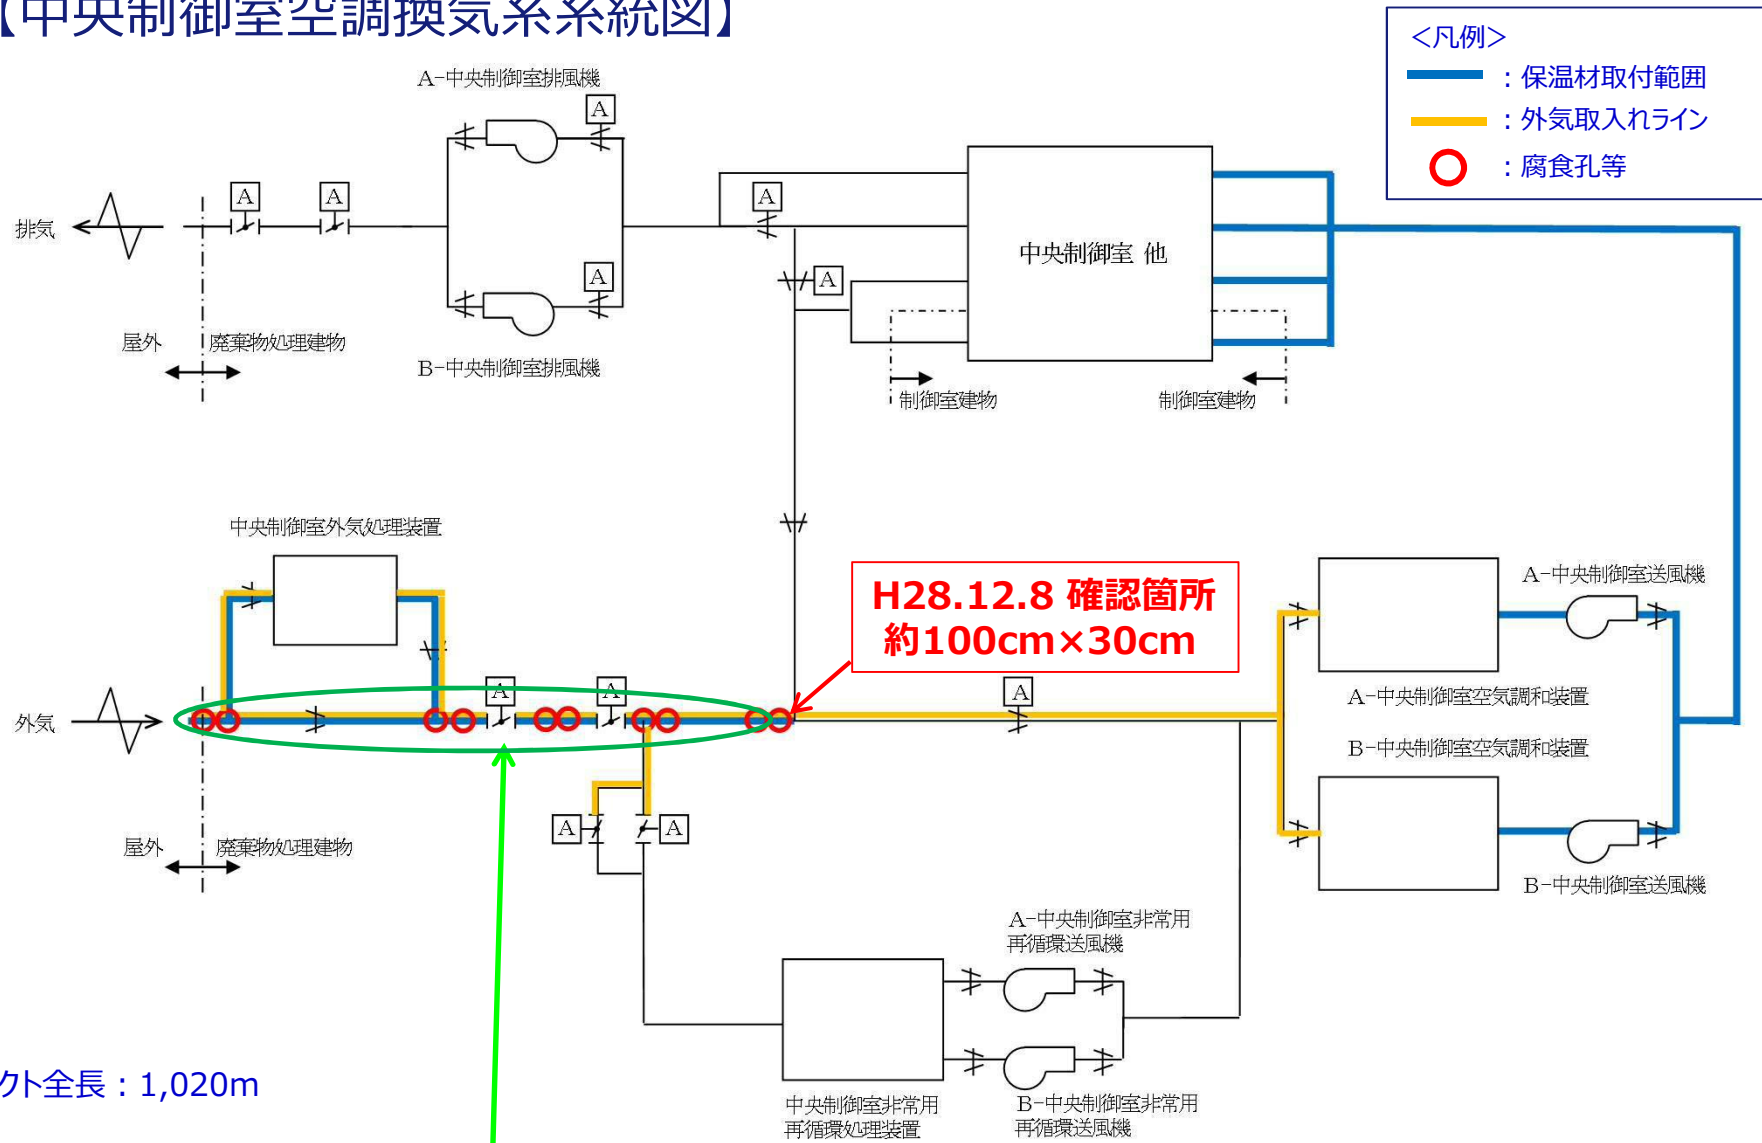
【中央制御室空調換気系系統図】

■ 3箇所腐食および 6箇所18個の腐食孔を確認
(直径約1mm～1cmの17個および約15cm×約1cmの1個)

■ ダクト補強材のリベット穴開口部を確認
(1箇所10個, 直径約5mm～1cm)

平成28年12月8日に確認した腐食孔のほかに、3箇所で腐食及び6箇所で18個の腐食孔を確認。加えて、1箇所では補強材取付用のリベット※1がダクト上面材から抜けて開口していることを確認した。また、一部のダクト及び保温材止めピン※2に軽微な腐食を確認。

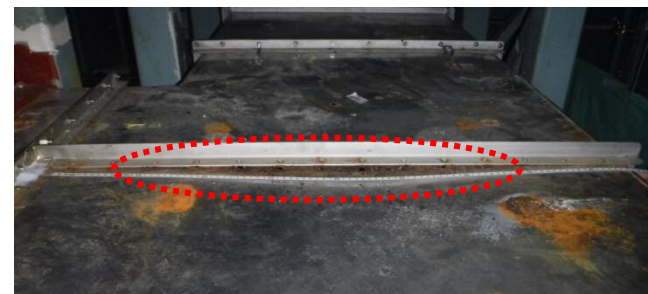
■ 外気取入れライン

外気取入れ口～再循環ライン合流部までの間に腐食を確認した。また、再循環ライン合流部付近の一部において、腐食を確認。

- 今回腐食孔等が確認された外気取入れライン（外気取入れ口～再循環ライン合流部）は、亜鉛めっき鋼板及びステンレス鋼板を使用しているが、原因調査結果を踏まえて、耐食性及び劣化状況の早期把握の観点より、ガルバリウム鋼板へ変更する等の見直しを実施する。なお、保温材は、結露対策として継続して設置する。
