島根原子力発電所2号機  
中央制御室空調換気系ダクト腐食について

平成29年5月16日  
中国電力株式会社

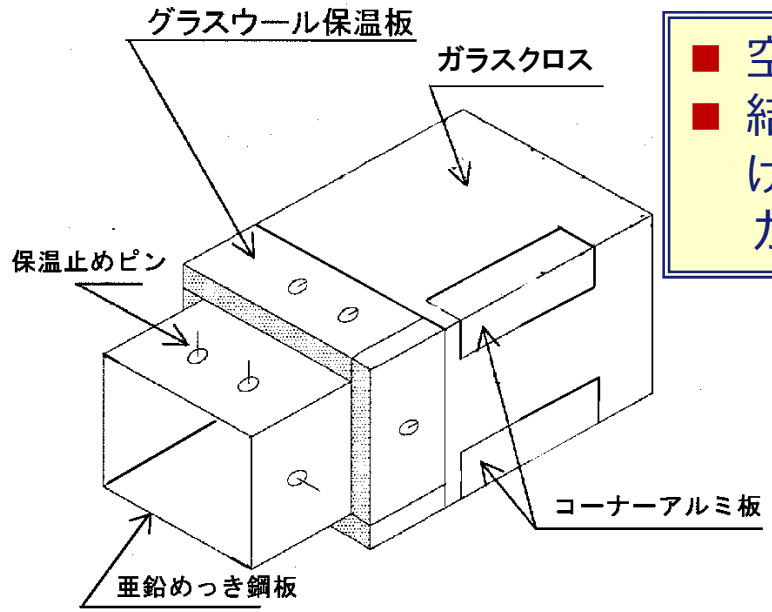
- 平成28年12月8日14時50分、中央制御室空調換気系（以下、「当該系統」）のダクトの寸法測定のために、保温材取り外し作業を行っていたところ、当該系統のダクト（以下、「当該ダクト」）に腐食孔（約100cm×約30cm）を確認。
- 当該系統は、別工事のため停止中であったが、その工事の終了に伴う確認運転のために当該系統を起動したところ、異音等を確認したことから、運転を停止。
- 当該系統は実用炉規則※<sup>1</sup>での安全上重要な機器等に該当し、系統に要求される必要な機能※<sup>2</sup>を満足していないと18時30分に判断し、同日、国へ報告するとともに関係自治体へ連絡。
- 本事象による周辺環境への放射能の影響はなかった。
- 平成28年12月16日、実用炉規則に基づき、原子力規制委員会へ「発電用原子炉施設故障等報告書」（中間）を提出。
- 平成29年3月9日、原因調査・再発防止対策等を取り纏め、原子力規制委員会へ「発電用原子炉施設故障等報告書」を提出。

H28.12.8に確認した腐食孔  
(保温材取外し後)

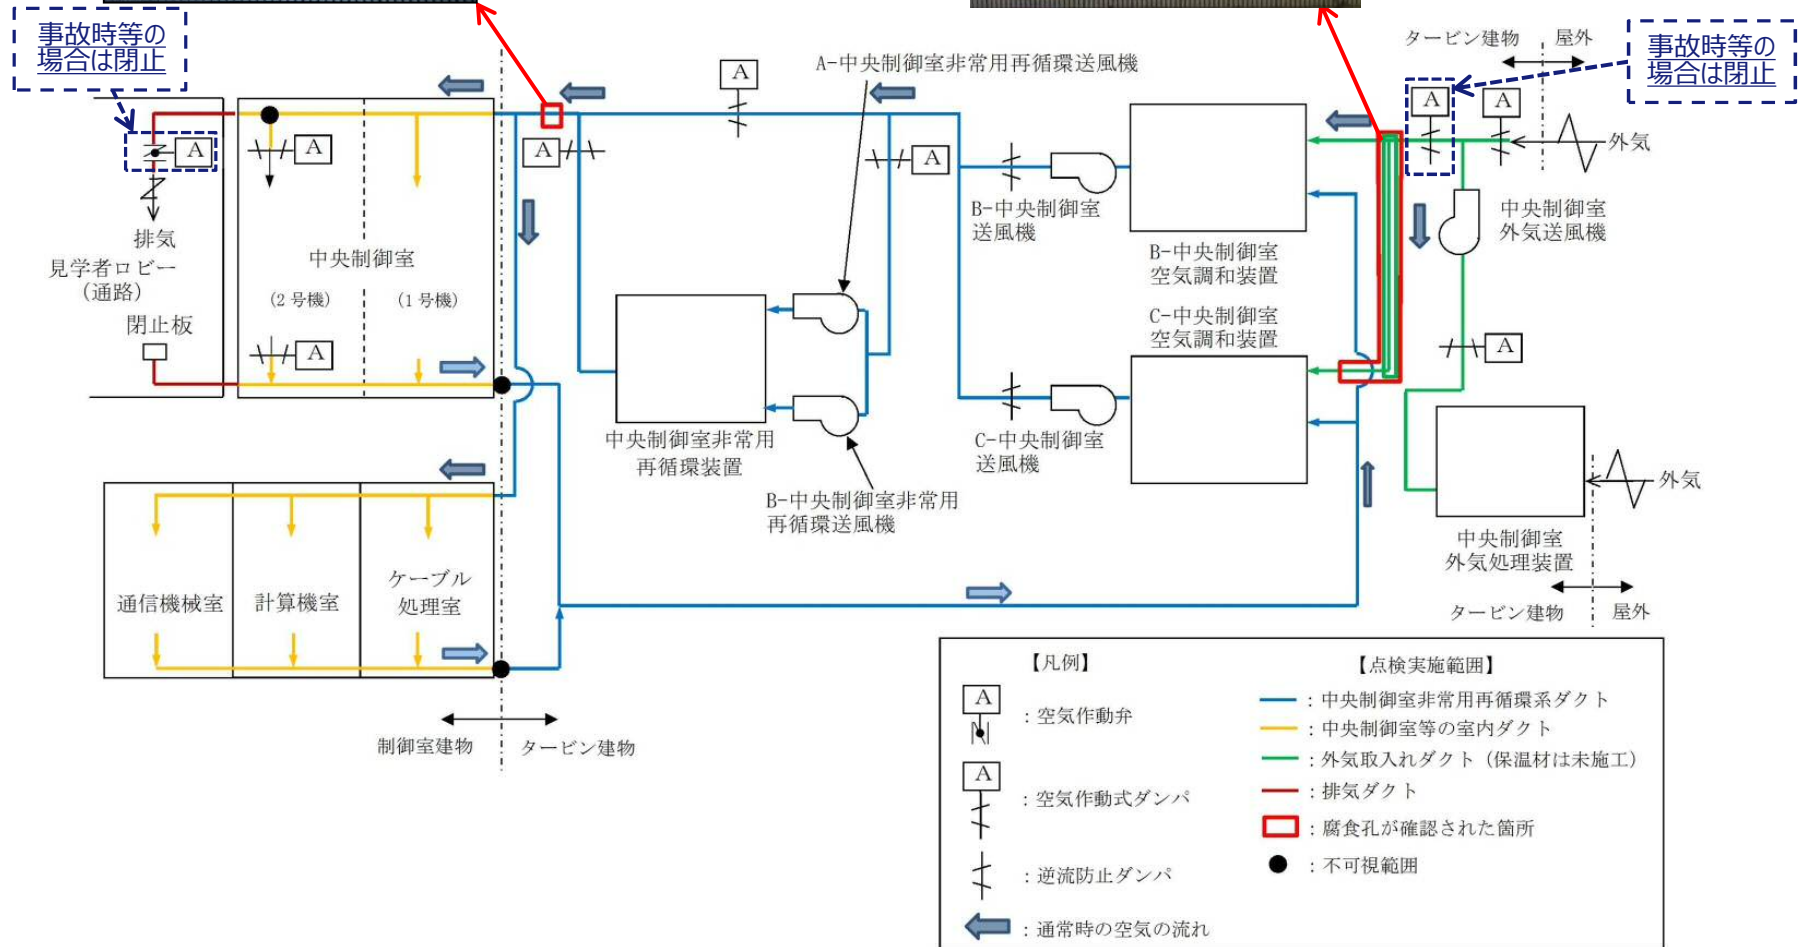
- 機能・性能に影響を及ぼすものではないが、一部のダクトに、腐食孔（15のダクトに、最大で直径約8mm、合計87箇所）および腐食が確認された。

【外気取入れダクトの腐食孔】  
83箇所の腐食孔  
※直径約30 mmの範囲に直径約1mm以下の腐食孔が点在

これらの腐食孔は、中央制御室空調換気系の機能・性能に影響を及ぼすものではない。また、全ての腐食孔について、当て板およびアルミテープによる処置を実施した。
