# 島根原子力発電所2号機 中央制御室空調換気系ダクトの腐食

2019年 7月25日

中国電力株式会社

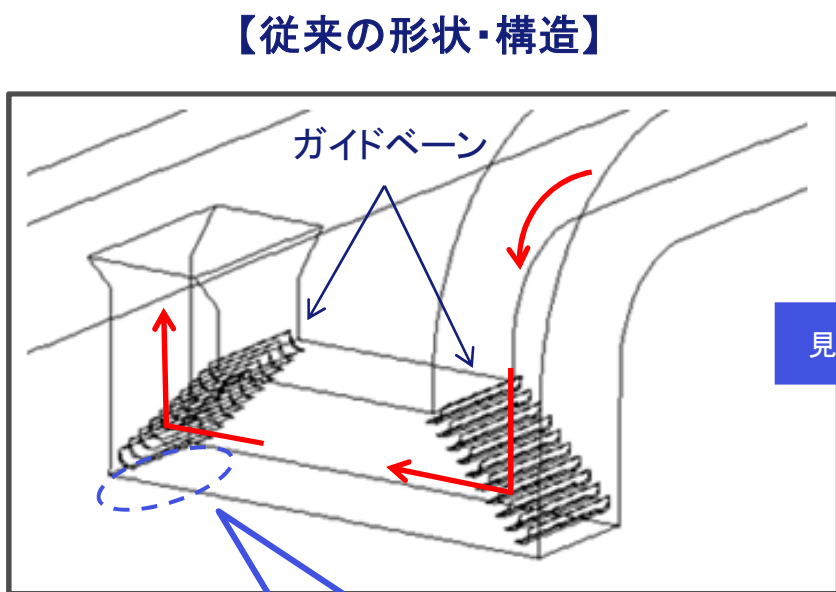
- 腐食孔が確認されたローポイントを含め外気取り入れラインのエルボ部では、ガイドベーンを設けない構造に変更し、ダクト形状も丸エルボ※に変更することで、水分が溜まりにくい形状・構造に見直します。

約100cm×約30cmの腐食孔  
が確認された箇所

| <p>腐食の発生原因</p> | <ul style="list-style-type: none"> <li>○ <u>ダクト内面に発生した結露およびダクト内に外気とともに取込まれた水分や海塩粒子が、ダクト内の構造物や気流の方向が変わる箇所のダクト内面に多く付着し、腐食を発生させたものと推定しました。</u><br/>(ダクト内面側を起点とした腐食の発生・進行により腐食孔に至ったものと推定)</li> <li>○ 腐食孔(約100cm×約30cm)が確認された箇所は、<u>ガイドベーン※1</u>が設置されており、<u>ダクトルートがローポイント※2であったため</u>、湿潤状態が長く維持されていたと考えられ、他のダクトに比べて腐食速度が速い状況であったものと推定しました。</li> </ul> <p>※1 気流の向きが大きく変わる箇所に設置している、気流をスムーズにするための整流板<br/> ※2 ダクトの設置場所が低い位置(近傍に設置している架台との干渉回避のため)</p> |
