# 島根原子力発電所2号機 アクセスホールカバー取付溶接部のひびについて

平成29年3月29日  
中国電力株式会社

# 島根2号機 アクセスホールカバー取付溶接部のひびについて

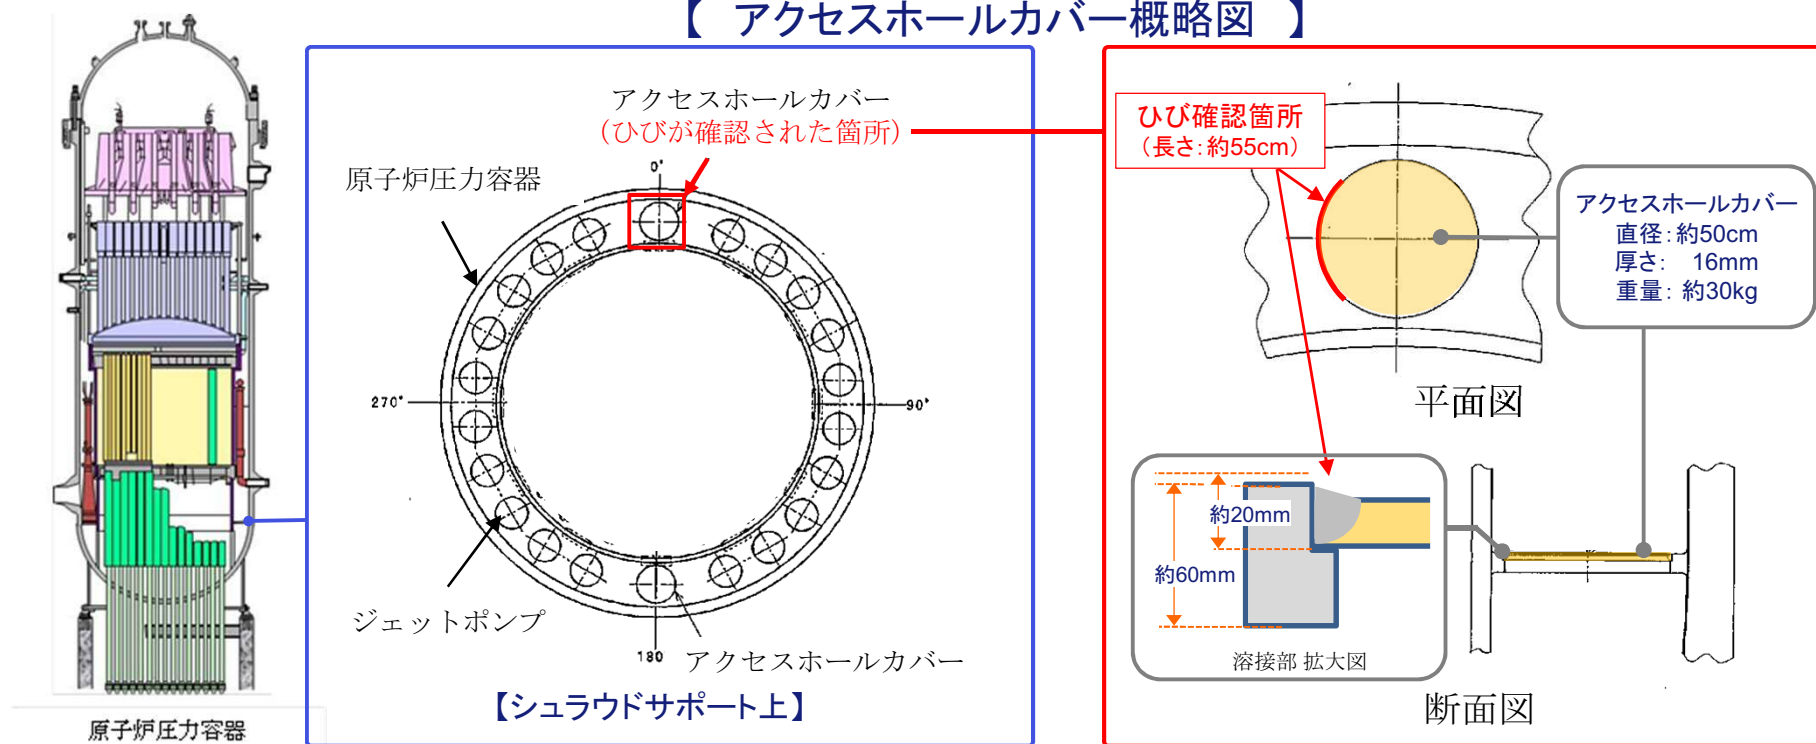
【 アクセスホールカバー概略図 】

平成29年2月16日、島根原子力発電所2号機の第17回定期検査(平成24年1月27日開始)において、高経年化技術評価の一環として、水中カメラを用いた原子炉圧力容器内の目視点検を実施していたところ、**アクセスホールカバー取付溶接部に1箇所**のひびを**確認**した。

アクセスホールカバー・・・建設時に作業員が原子炉圧力容器底部へ出入りするための穴(アクセスホール)を、運転開始前、閉止するために設置したカバー。

現在、対応を検討しており、その結果を踏まえ必要な措置を講じる。
