## 市道多井釜浦塩津線における落石について

釜浦町地内の市道多井釜浦塩津線において、落石が発生しましたので、その状況と今後の対応について報告します。

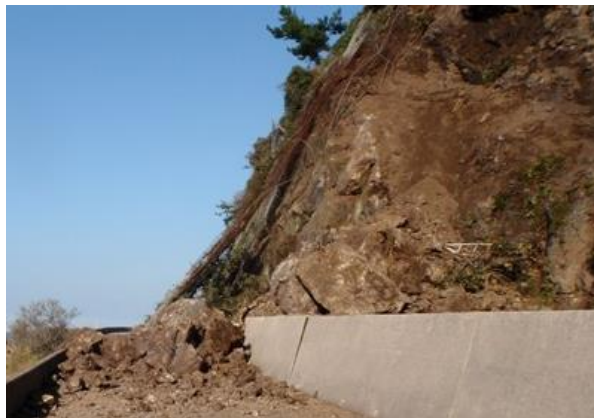
1. 発 生 日 時      平成29年10月9日（月）    15：20頃
2. 発 生 場 所      釜浦町地内 釜浦漁港から塩津町へ向かって約500m付近
3. 被 災 状 況      長さ15m区間において、多数の落石が発生  
 落石の大きさ 最大直径約2.5m
4. 通 行 規 制 内 容      全面通行止め  
 ※生活バス及びスクールバスについては、運行経路を一部変更して  
 運行しています。
5. 今 後 の 対 応
  - 【応急工事】平成29年10月～11月      法面の状況調査  
 11月～12月      落石撤去工事及び仮設防護柵設置工事の施工  
 ※応急工事完了後、片側交互通行に切り替えます。
  - 【復旧工事】平成29年11月  
 ～平成30年3月      復旧工事に係る調査、設計  
 平成30年 6月～12月      復旧工事の施工
6. 総 工 事 費      約50,000千円  
 内 訳      〔応急工事費：約10,000千円  
 復旧工事費：約40,000千円（防災・安全社会資本整備交付金対応）〕

<落石状況>

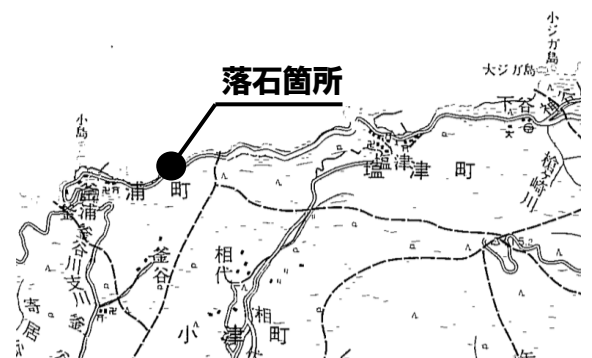
<落石発生箇所>
