# 島根原子力発電所2号機 新規制基準への適合性審査の状況

平成30年 3月28日

中国電力株式会社

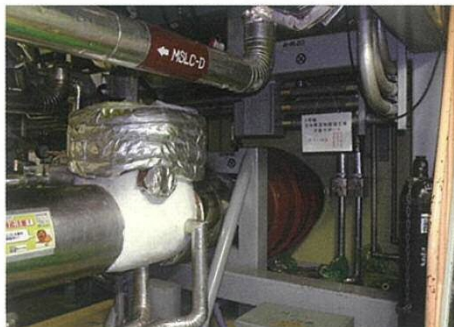
発電所の機器・配管等の耐震安全性の裕度をより一層高めるため、自主的に耐震裕度向上工事を実施しています。

耐震補強工事前

耐震補強工事後

耐震補強工事により追加

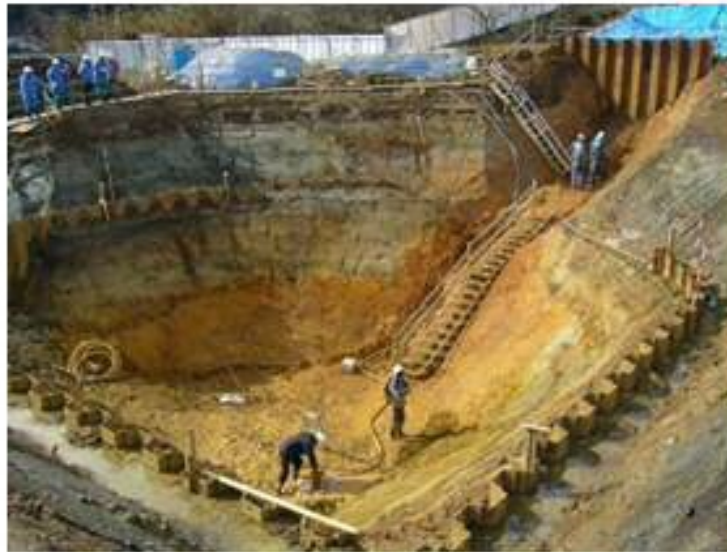
トレンチ調査状況

ボーリング調査等の結果、断層の可能性ある箇所において、断層の活動時期等を把握。

断層の有無や活動性等を把握

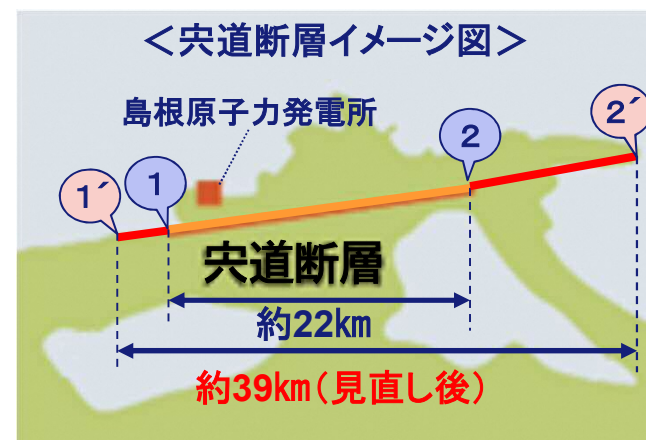
- 発電所の安全性により万全を期す観点から、活断層評価に関する追加調査結果等を踏まえ、断層の評価長さを**約39km**に見直しました。

| 評価地点 | 見直しの理由 |
| 西端 ① ➡ ①' | 活断層評価に用いるデータの精度・信頼性が高い ①' を西端とした。 |
| 東端 ② ➡ ②' | ② の東方において「活断層の可能性のある構造」があるとする知見に基づき、追加調査を実施。その結果、上載地層法等により後期更新世以降の断層活動を完全に否定する調査結果が得られなかったことから、精度・信頼性の高いデータが得られている ②' を東端とした。 |

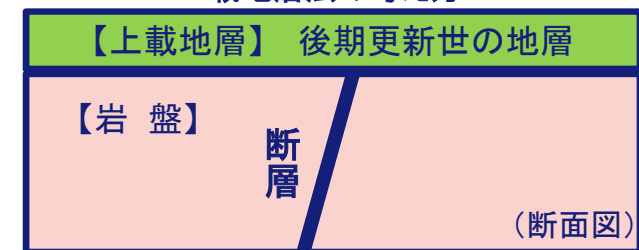
#### ～上載地層法の考え方～

図の例では、上載地層にずれがないことから、断層は、後期更新世以降に活動していないと評価できる。

※2 断層を覆う地層(上載地層)の年代を特定することで、その断層の活動時期を判断する方法。今回の調査では、上載地層がないため、評価できない範囲があった。

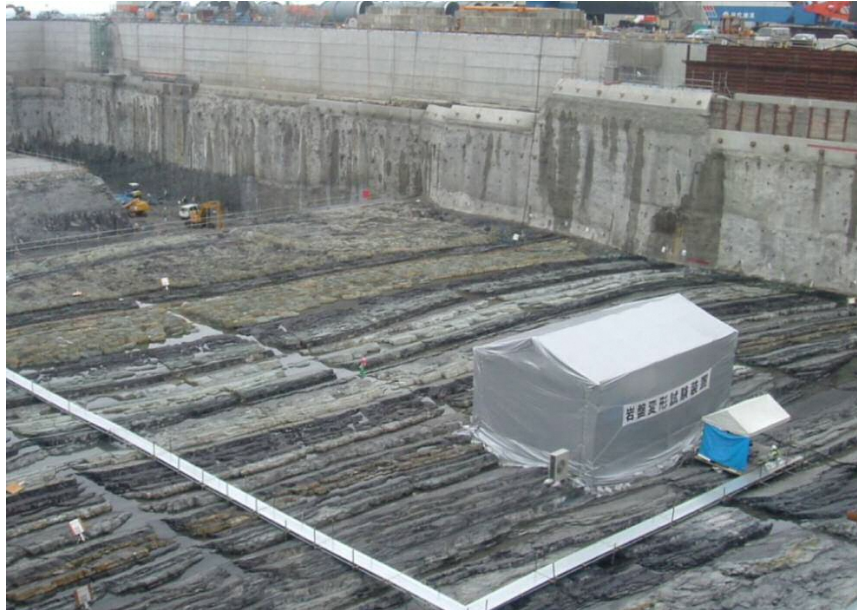
岩盤検査時の状況

原子炉建物などは、揺れの小さい堅固な地盤（岩盤）上に建設しており、国の使用前検査の一つである岩盤の強度等に関する検査（岩盤検査）に合格している。

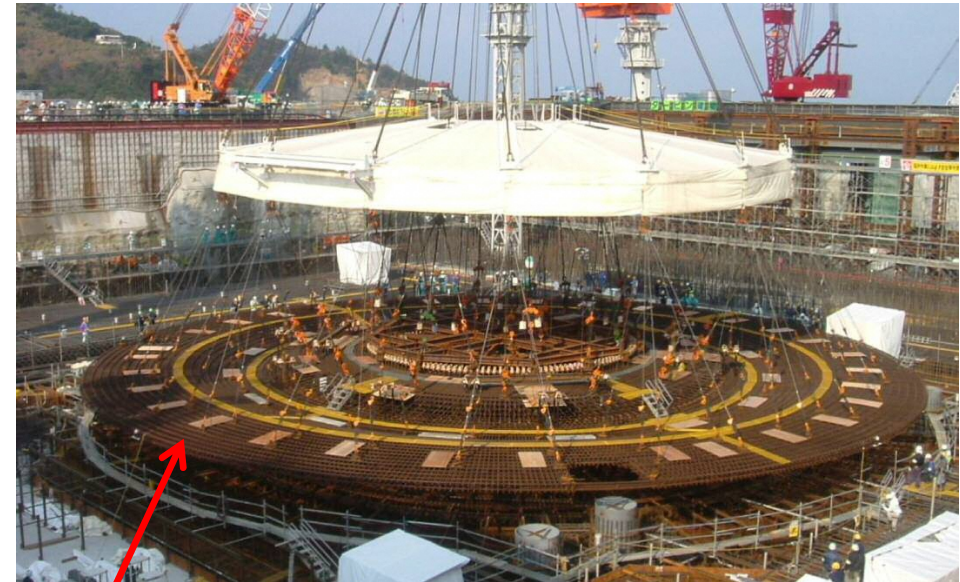
原子炉建物の配筋工事の状況

岩盤の上に鉄筋を網目のように配置し、コンクリートを流し込んで、岩盤上に基礎を直接設置している。

原子炉建物の基礎等で使用している鉄筋（直径51mm）
