安全・安心な マンションのために

- 落ちる、転ぶ、滑る、をなくそう -

この冊子は、マンション管理組合の方向けに、マンション内での転倒や階段からの転落、高所からの落下という日常事故を予防することを目的として、国土技術政策総合研究所が運営する「建物事故予防ナレッジベース」※1からマンションに関連する日常事故事例や対策を抜き出して、まとめたものです。

国土交通省 国土技術政策総合研究所

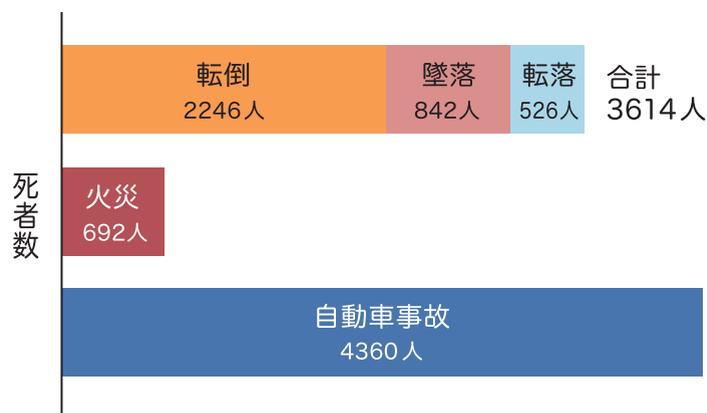
■「事故による死者数」

国の統計によれば、マンションを含む建物内やその周辺で、滑る、転ぶ、落ちることによって亡くなった方は、2017年には3614人に達しています※2。これは火災による死者数の5倍以上、自動車事故による死者数の8割強に相当し、怪我をされた方も含めると非常に多くの方が日常事故に遭われています。

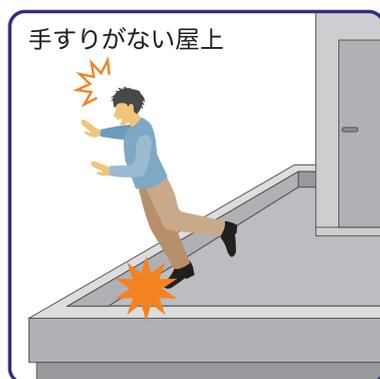
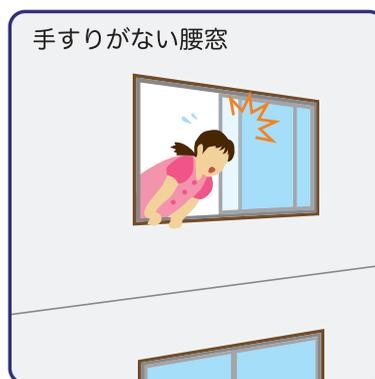
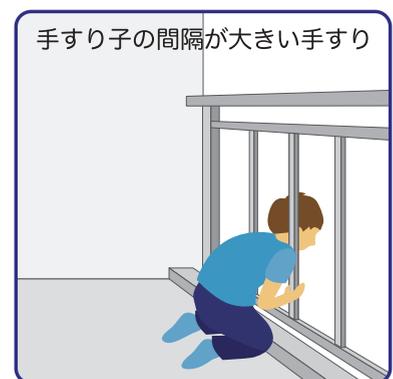
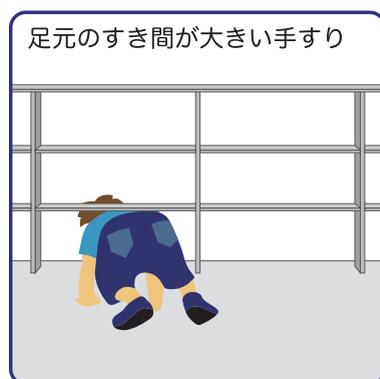
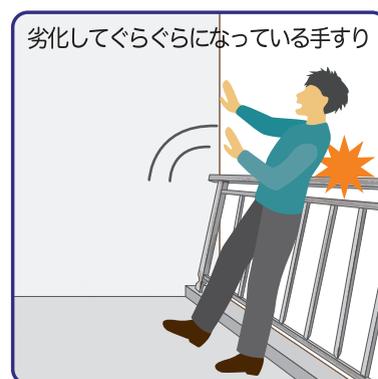
外廊下や階段、ベランダなどの高い所から落下する日常事故を防ぐには適切な手すりの設置が重要です。また、手すりがついていても手すり子の間隔が広いなど、その形状が適切でない場合、例えばすき間から人が落下することがあります。さらに、経年劣化により手すりの強度が落ちている場合には、人が寄りかかった際に手すりが外れ落下することもあります。手すりを目で見ただけでなく、実際に揺らしてしっかり取りついているかも含めて確認しましょう。

また、窓の網戸と一緒に落ちる日常事故事例もあります。窓の網戸には人の落下を防止する強度はありません。落下の危険がある窓には適切な手すりを必ず設けましょう。

- ▶ 住民が不定期に立ち入ることがある高い所には必ず落下防止の手すり（柵）を設置しましょう。
- ▶ 手すりにすき間がある場合は、そのすき間を塞ぎましょう。
- ▶ ぐらつきがある手すりは交換しましょう。
- ▶ 腰の高さに窓台がくる窓には落下防止の手すりを設けましょう。
- ▶ 住民が立ち入ることを想定していない場所は、立入禁止にしましょう。

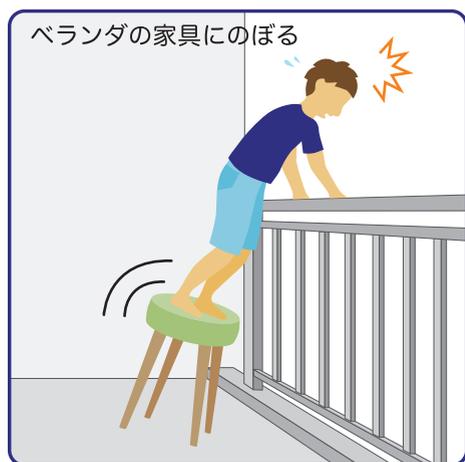
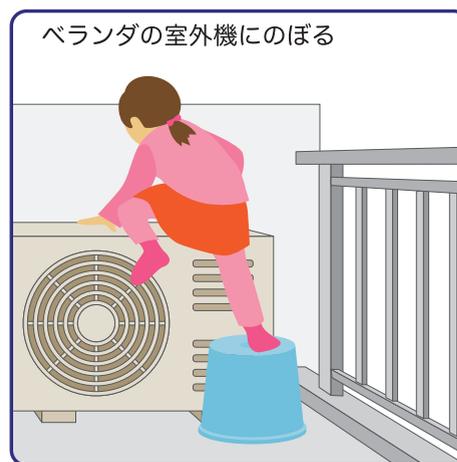
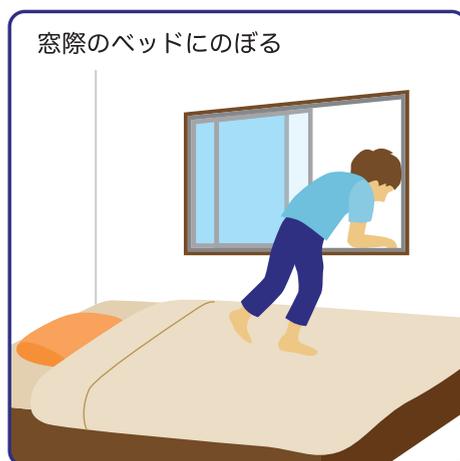
共用部の外廊下や外階段、各住戸のベランダに適切な手すりが設置されていても、その前に物が置かれていると、子どもがよじ登り手すりを乗り越え落下してしまいます。腰の高さに窓台がくる窓の場合も同様です。

手すりの前や窓際に、台や物置、椅子、テーブル、ベッド等が置かれていないか確認しましょう。

- ▶ 共用部の外廊下や外階段に、物が置かれている場合には撤去しましょう。
- ▶ ベランダの手すり付近に物を置かないよう、住民にチラシや掲示板で注意喚起しましょう。
- ▶ 窓の近くに家具を配置することは避けましょう。

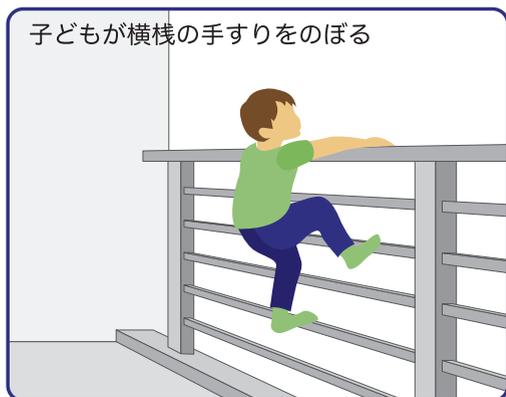
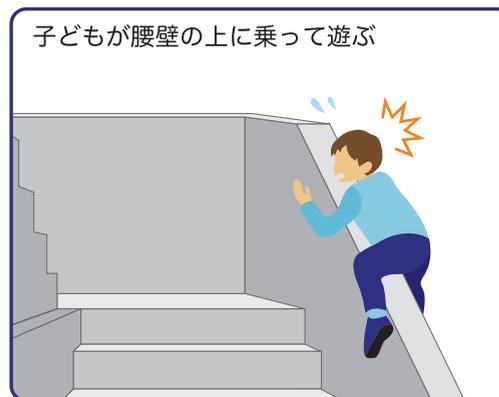
子どもは手すりや高い塀をよじ登ったり、乗り越えたりして遊ぶことがあります。特に小学校高学年から中高生の子どもには注意が必要です。子どもにとっては遊びのつもりでも一歩間違えば重大な事故につながりますので、事前に対策を行いしっかりと予防しましょう。

普段住民が使うことが少ない非常階段や屋上についても、立ち入らないように注意が必要です。

- ▶ 子どもが手すりを乗り越えて遊んでいるような場所がないか確認しましょう。
- ▶ そのような場所がある場合にはサインや貼り紙で遊ばないように注意喚起しましょう。
- ▶ 遊んでいる場面を目にした場合には注意しましょう。
- ▶ 手すりがよじ登りやすい形状をしている場合は、ネットを張るなどの応急対策をした上で、大規模修繕時などに形状の変更を検討しましょう。

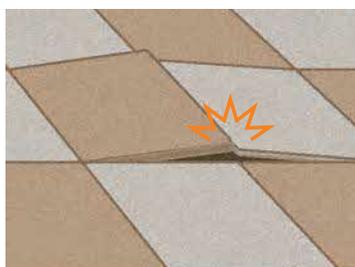
床タイルの浮き

廊下や階段の床が何らかの原因で平らでない場合には、つまづいたり、足が引っかかり転倒や転落する原因となります。長年の使用により床のタイルが浮いていたり、凹んだりしている場合もあれば、エントランスのマットが浮いていて足が引っかかる場合もあります。階段では滑り止めが剥がれている場合も注意です。建物周辺の通路に側溝がある場合には、その蓋がしっかり固定されているかどうかの確認も必要です。

- ▶ 床面の穴や浮きなどは適切な補修をしましょう。
- ▶ 段差にはコーンや注意書きで注意喚起をしましょう。
- ▶ 劣化が原因で床面に段差がある場合は、大規模修繕の際などに改修を検討しましょう。

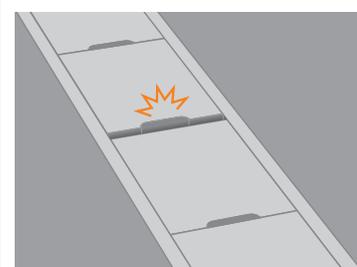
側溝の蓋のすき間

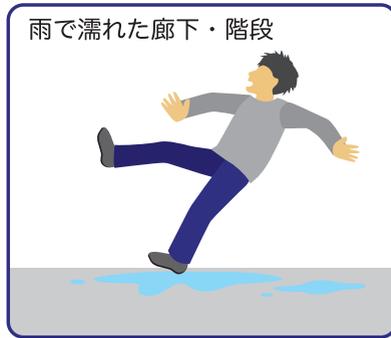
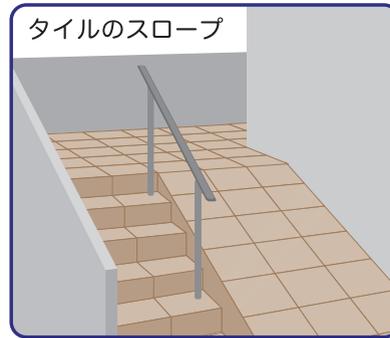
滑りやすい床では、転倒したり、階段から転落したりする可能性が非常に高くなります。滑る原因は床が滑りやすい材料（金属製、大理石などの石性、滑り止め加工のないタイルなど）である場合に加え、摩耗している場合や、雨に濡れる場合などがあります。特にスロープの場合は危険性が高くなります。

- ▶ 濡れやすい・滑りやすい場所を把握し、雨天時には拭いて乾燥させるなどの適切な管理をしましょう。
- ▶ 滑りやすい場所であることが分かるよう、コーンや注意書きなどで注意喚起をしましょう。
- ▶ 滑りやすい床面は、大規模修繕の際などに滑りにくい素材への変更を検討しましょう。

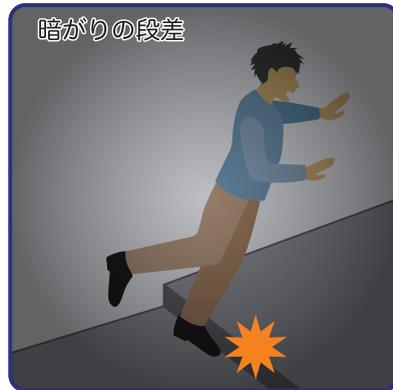
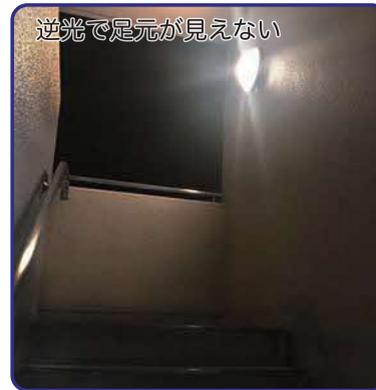
夜間などに暗いと、段差や床面の変化に気付かず、つまづいたり、滑るなど転倒する原因となります。照明器具の数が不足している場合に加え、照明器具が切れている場合も事故につながりますので、適切な管理が必要です。

- ▶ 照明器具が切れている場合は交換しましょう。
- ▶ 明るさが不足している場合には照明器具の追加を検討しましょう。照明器具を追加する場合は、光害や逆光となることがなく、適切に足元が照らされるよう配慮しましょう。

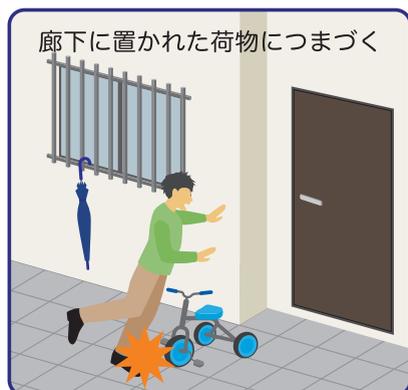
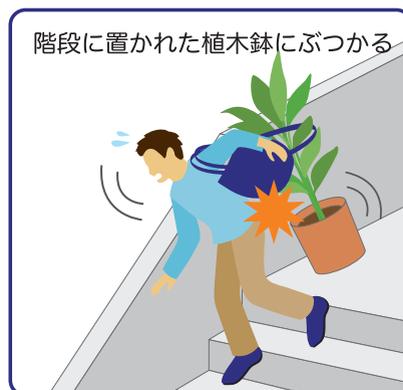
廊下や階段に物が置かれていると、それにつまづいて転倒したり、階段から転落する原因となります。小さい物であっても見えずにつまづいたり、足が引っかかったりすることもあります。物が置いてある場合は撤去し、住民に物を置かないように注意喚起しましょう。

非常階段など避難経路に物が置かれている場合は、災害時の避難に支障をきたすことにもなります。

- ▶ 物が置かれている場合には撤去しましょう。
- ▶ 物を置かないようにチラシや掲示板で住民に注意喚起しましょう。
